Gabinete de Prevenção e Investigação de Acidentes
com Aeronaves e de Acidentes Ferroviários
Office for the Prevention and Investigation of Accidents
in Civil Aviation and Rail (SIA/NIB PT)

Estudo de segurança operacional sobre eventos
de aviação geral:

Approach, Landing and Take-Off

Safety study on general aviation events

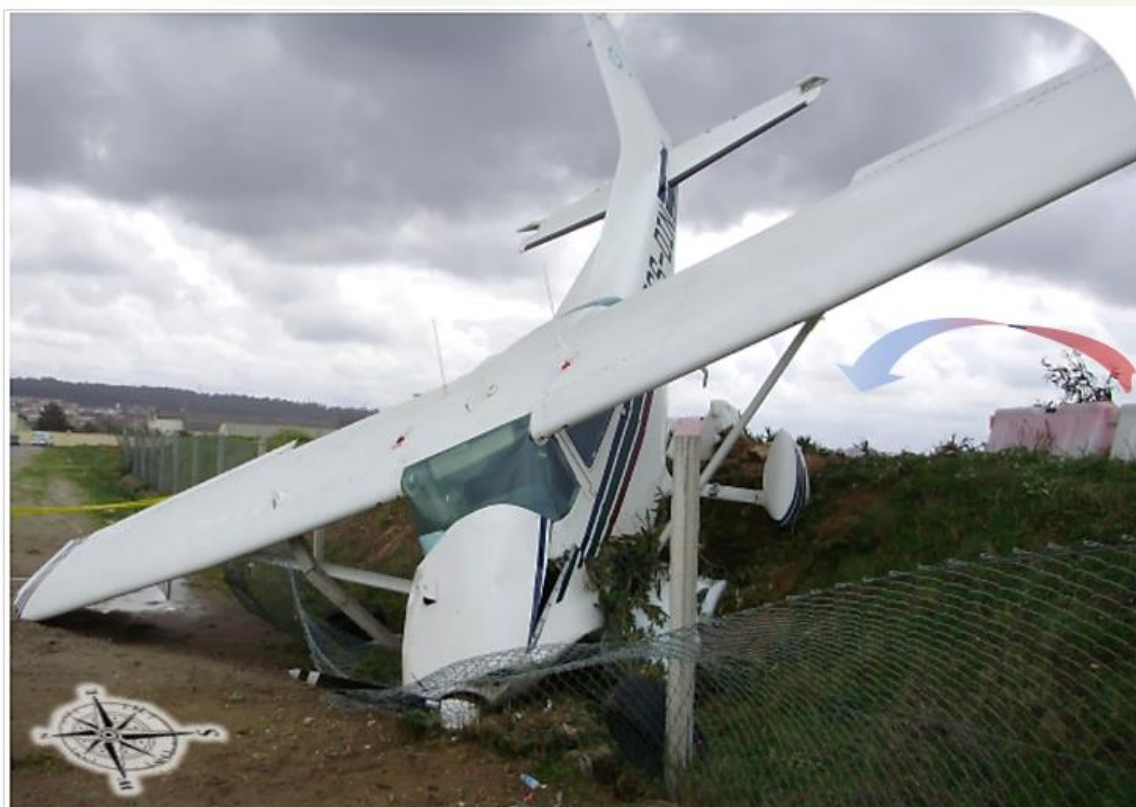
Figura I.1 | Figure I.1
Posição final da aeronave || Aircraft final position

Despite the pilot's reported braking attempts, the aircraft continued to roll along the remaining 300 meters of clear way, until striking and crossing across the perimeter barrier between the runway and the road (Rua da Praia).

It was not possible to determine the exact aircraft speed and trajectory on the final approach, however, from the aircraft's final condition and damage, it is evident that significant energy dissipation occurred during the collision with the barrier.

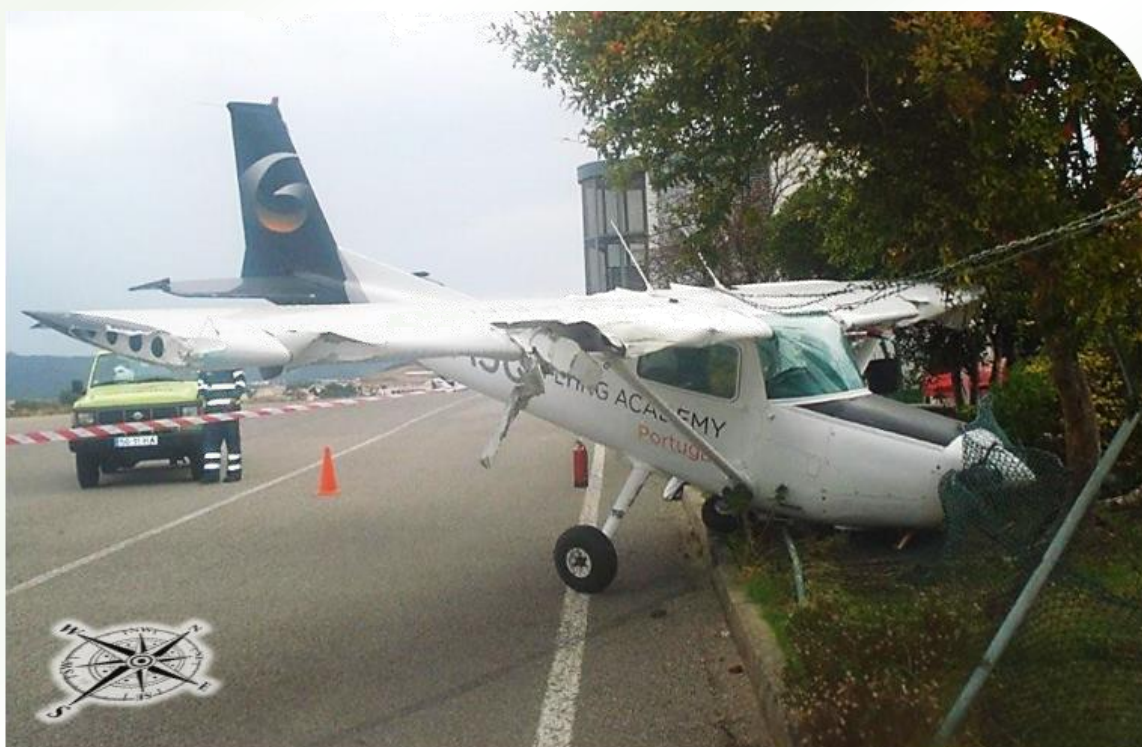
Figura I.2 | Figure I.2
Posição final da aeronave || Aircraft final position

During the flare, the student pilot mentioned that he felt an increase in turbulence and wind intensity as well as hearing the stall warning horn, which led him to apply power immediately. Even so, the aircraft touched the runway and bounced, drifting sharply to the right. He also stated that during the go-around attempt, the aircraft did not appear to accelerate, for that reason, he decided to reduce the engine power and attempt a landing.

The aircraft departed the runway on the right side, continued uncontrolled along the taxiway and came to a stop at the Easterly fence, next to the aerodrome control tower building.

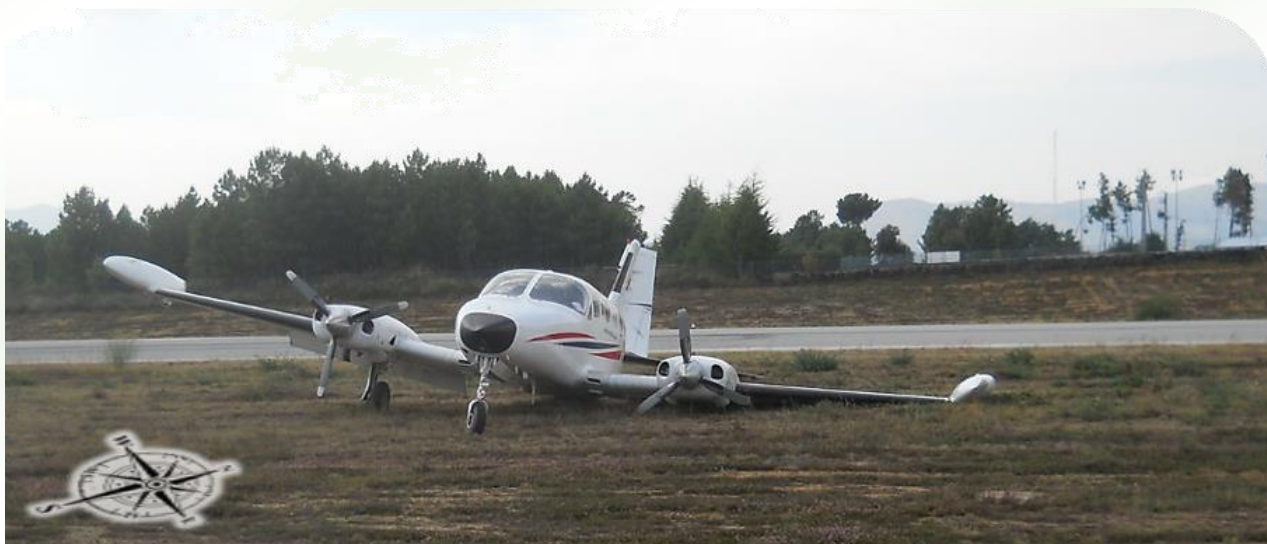
Figura I.3 | Figure I.3
Posição final da aeronave | Aircraft final position

gear slightly touched down before the beginning of the runway, damaging the left landing gear leg.

The collapsed left gear caused the left-wing tip (wing tip tank), left flap and elevator and the left engine propeller blades to strike and skid along the ground. The aircraft continued for about 450 meters on the asphalt, until deviating left and following a perpendicular trajectory to the runway, stopping a few meters beyond the paved surface.

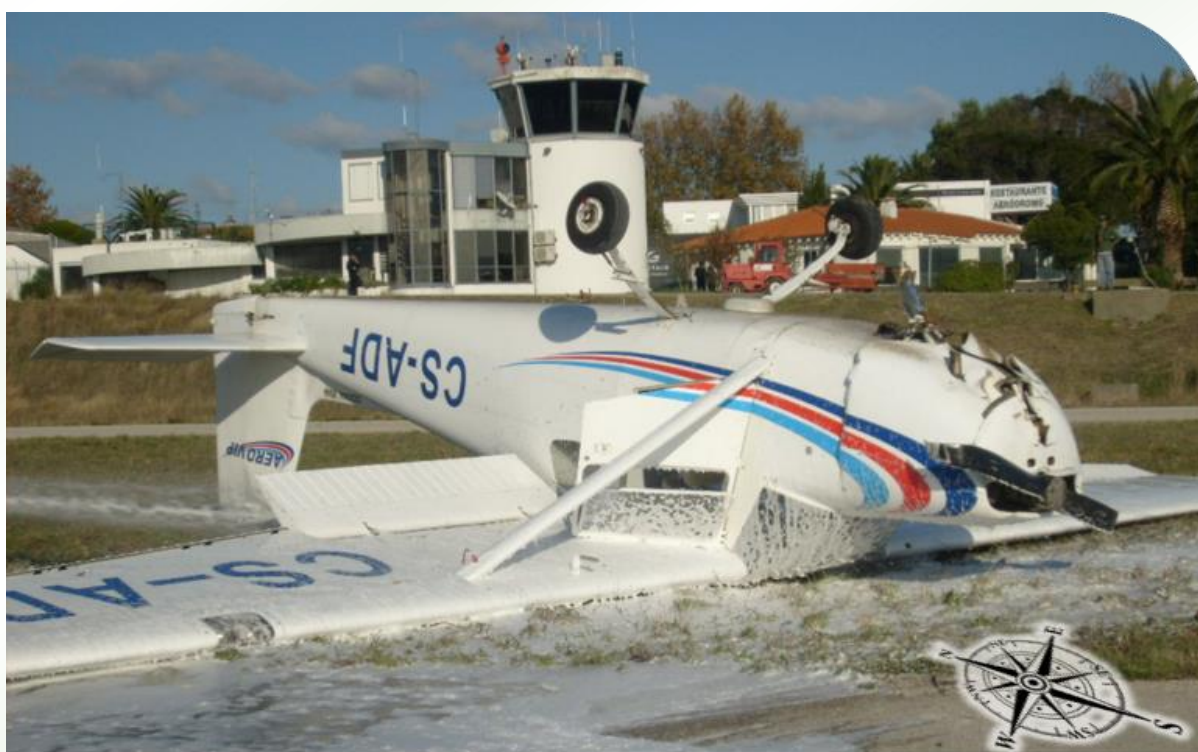
Figura 1.4 || **Figure 1.4**
Posição final da aeronave || Aircraft final position

As a result, the aircraft violently collided with the nose gear on the runway, losing the wheel and skidded for a few meters on its structure.

The moment the nose struck soft ground, the aircraft pivoted and came to rest upside down.

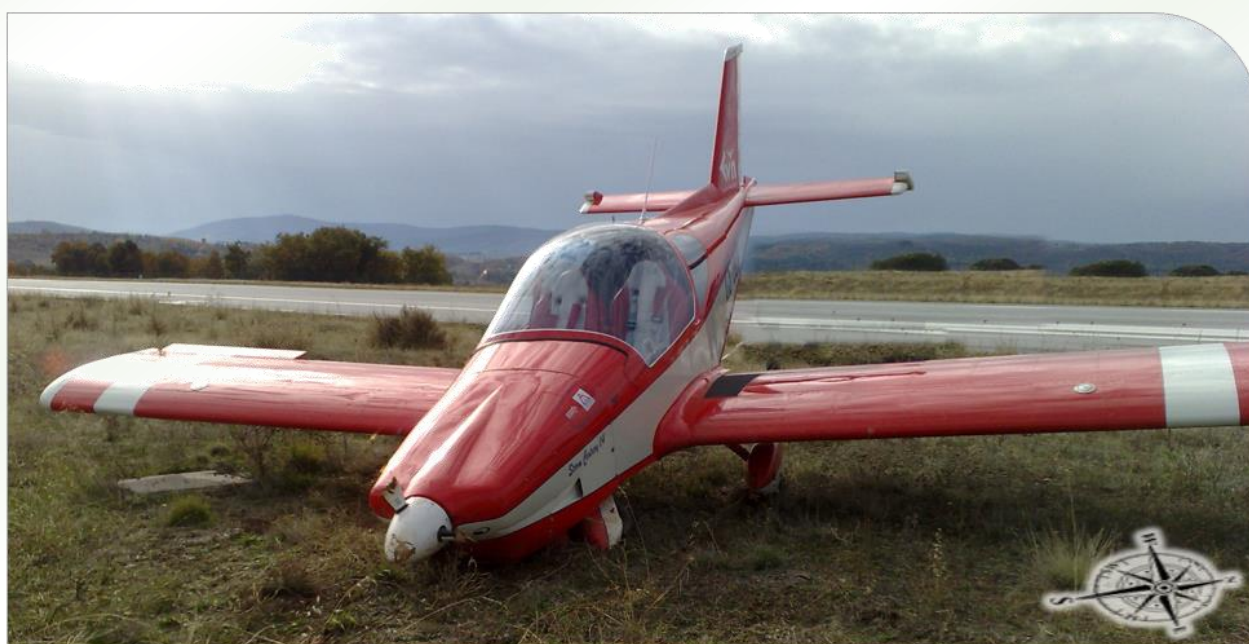
Figura I.5 || Figure I.5
Posição final da aeronave || Aircraft final position

It was not possible to determine the aircraft's energy state, actions or interactions of each of the occupants on the aircraft controls throughout the various phases of the training flight, including the final approach and hard landing.

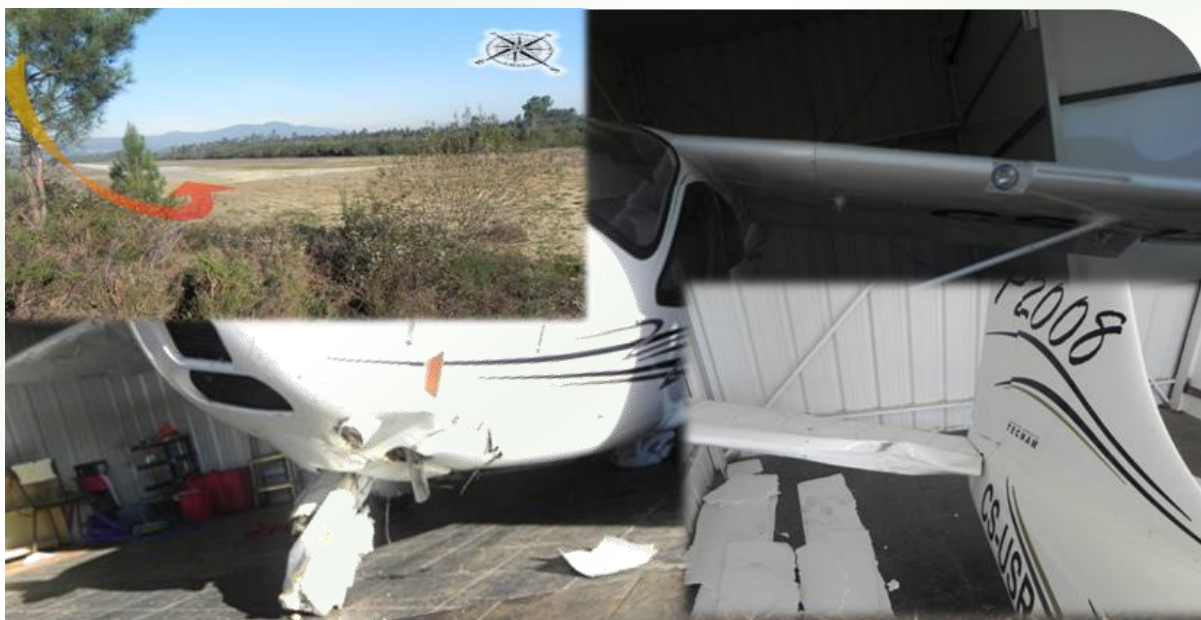
Figura I.6 || Figure I.6
Posição final da aeronave || Aircraft final position

From the sequence of collisions with the treetops, the aircraft also suffered damage to the wing and the right horizontal stabilizer.

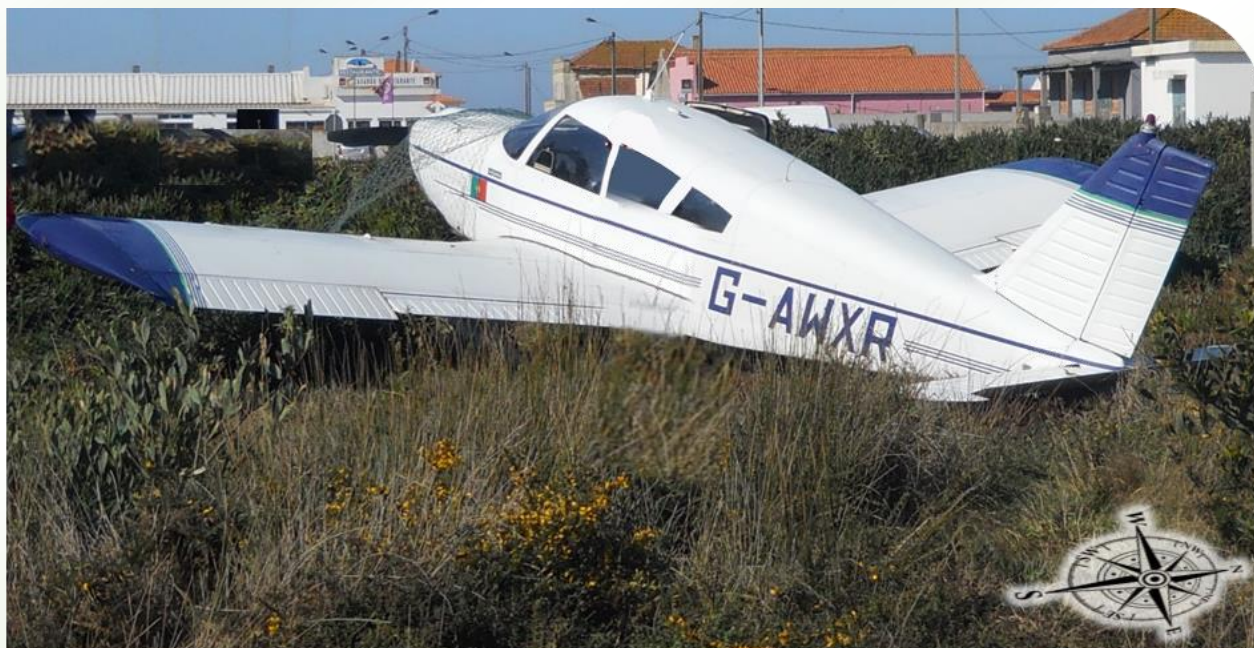
Figura I.7 || Figure I.7
Posição final da aeronave || Aircraft final position

limiting the runway and the road (Rua da Praia), the pilot turned the aircraft to the left, colliding with the aerodrome perimeter fence.

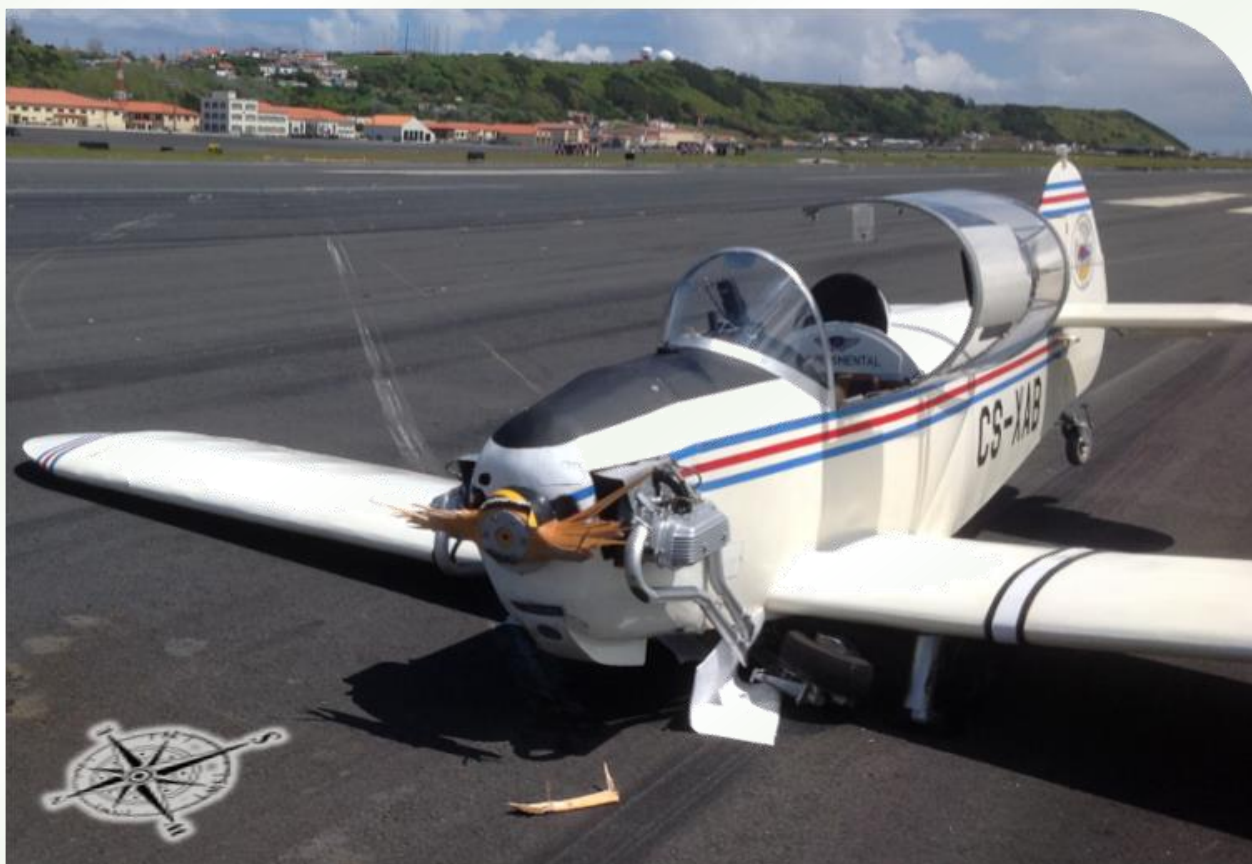
Figura I.8 || Figure I.8
Posição final da aeronave || Aircraft final position

The aircraft slid along the runway, deviating to the left, until it came to a stop within the paved area.

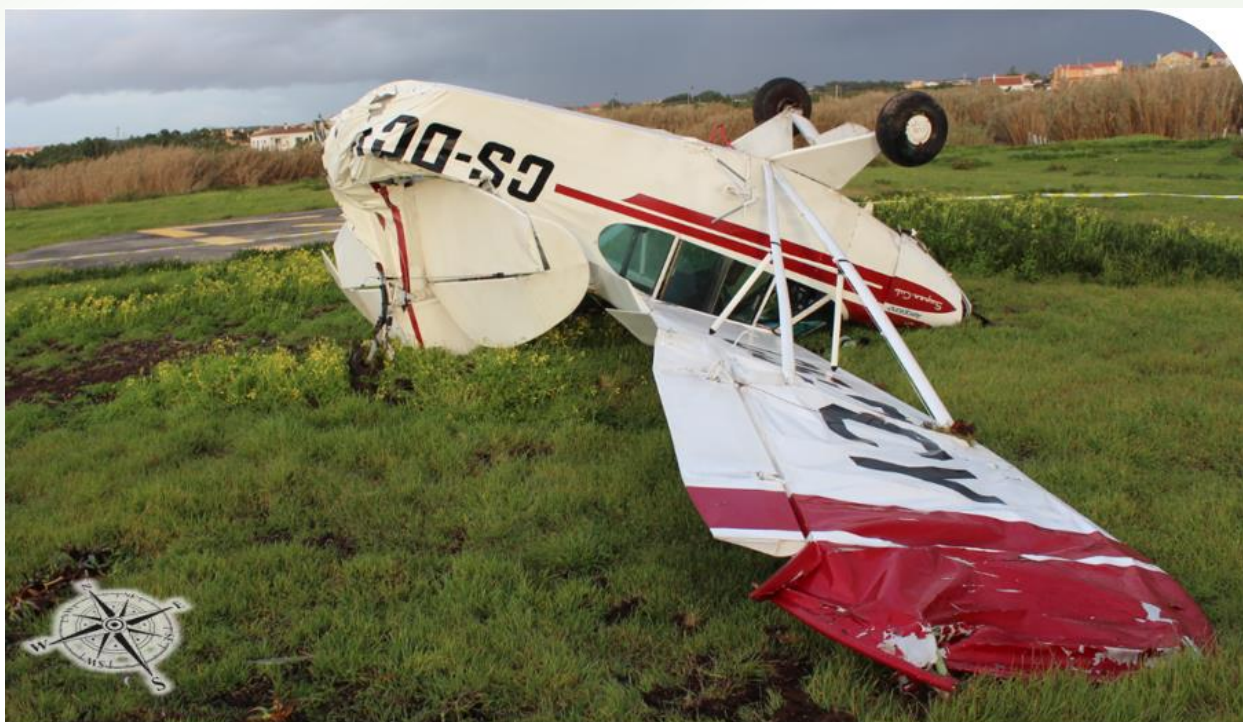
Figura I.9 || Figure I.9
Posição final da aeronave || Aircraft final position

It was not possible to determine the aircraft trajectory and energy state since the banner release, approach, landing or runway deceleration.

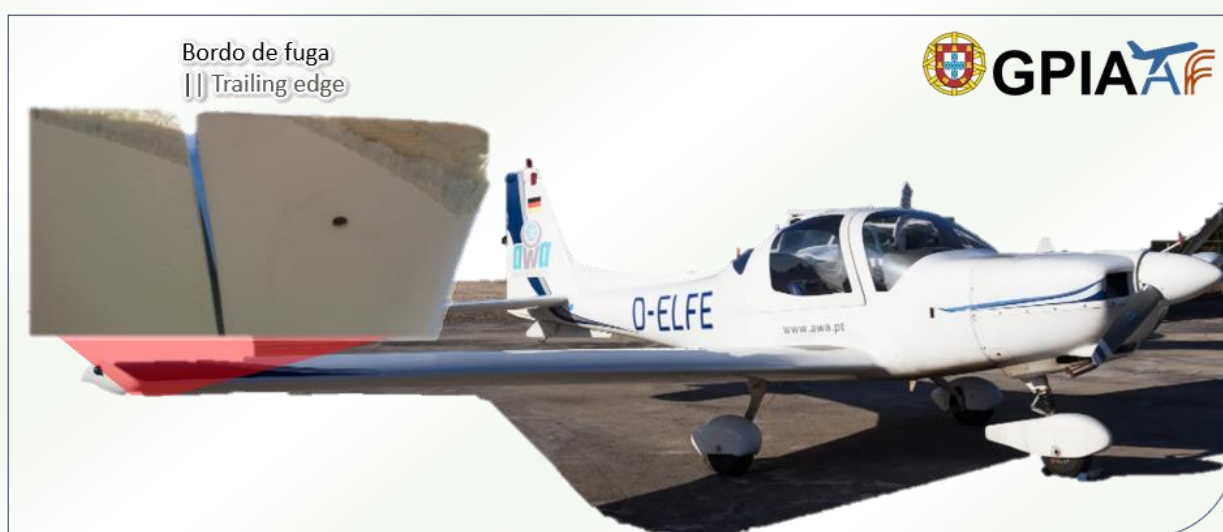
Figura 1.10 || Figure 1.10

The instructor pilot, then assumed the aircraft control, rejecting the landing and performing a new circuit, landing without any additional problem.

Condição da ponta da asa direita da aeronave após o evento || Aircraft RH wing tip condition after the event

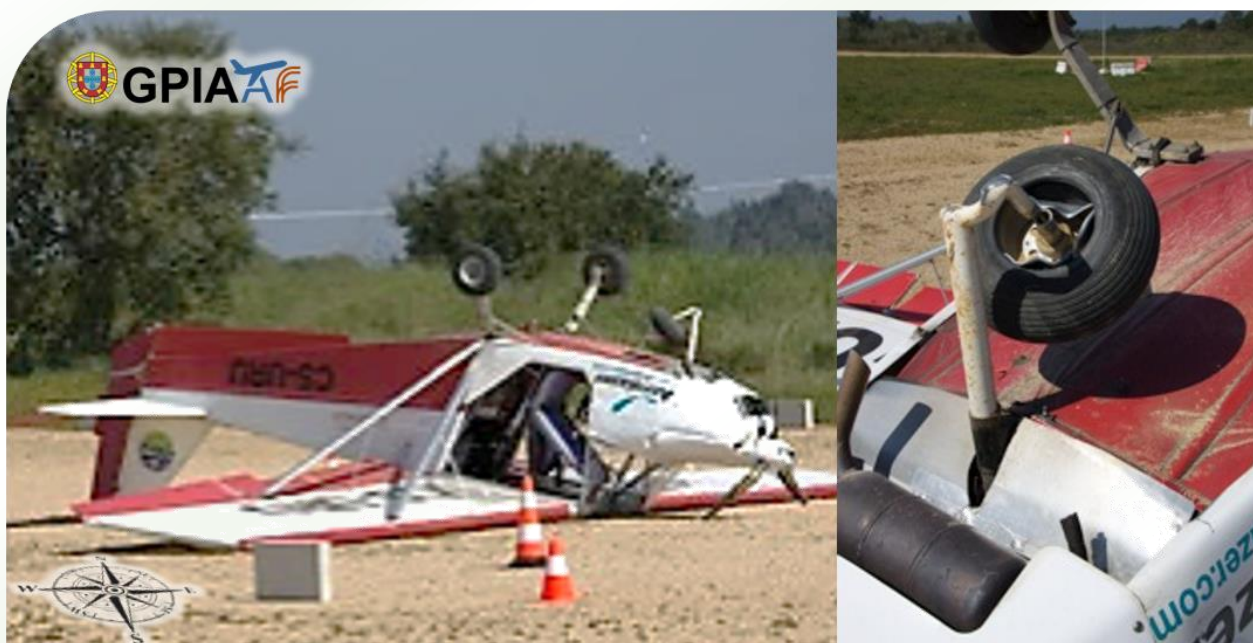
Figura I.11 || **Figure I.11**
Posição final da aeronave || Aircraft final position

pivoting and become immobilized in an inverted position, still within the runway.

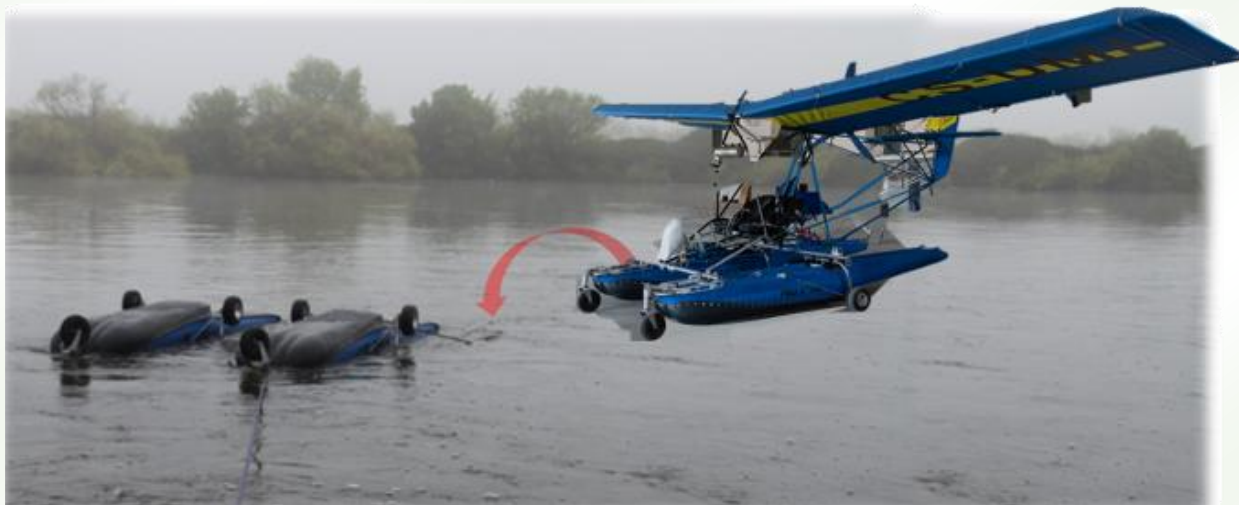
Figura I.12 || Figure I.12
Posição final da aeronave e dinâmica do evento || Aircraft final position and event Dynamics
(Nota: composição fotográfica do dia seguinte || Note: next morning photo composition)

From the evidence collected and confirmed by the pilot, the ditching attempt was performed with the landing gear in the extended position, a configuration used for runway landing.

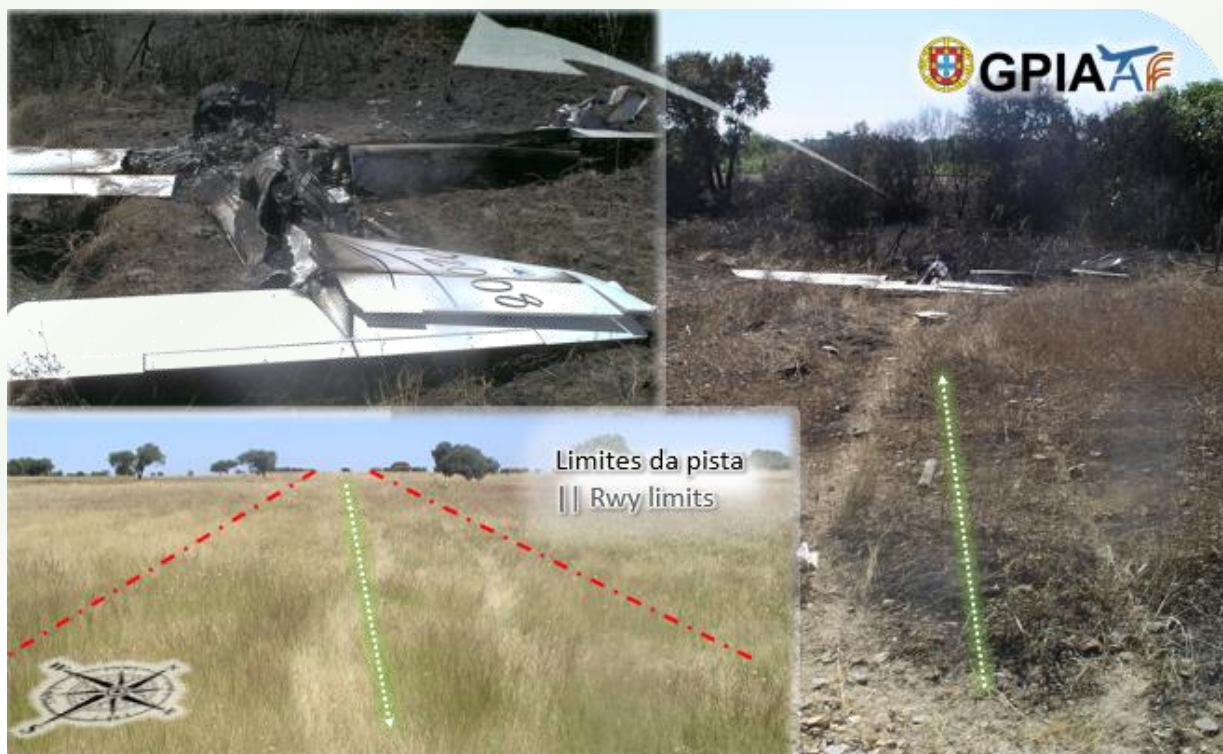
Figura I.13 || Figure I.13

During the take-off run, the aircraft failed to gain enough speed to become airborne, ran the full length of the runway before crossing the perimeter fence and coming to a stop about 100 meters from the threshold of runway 31.

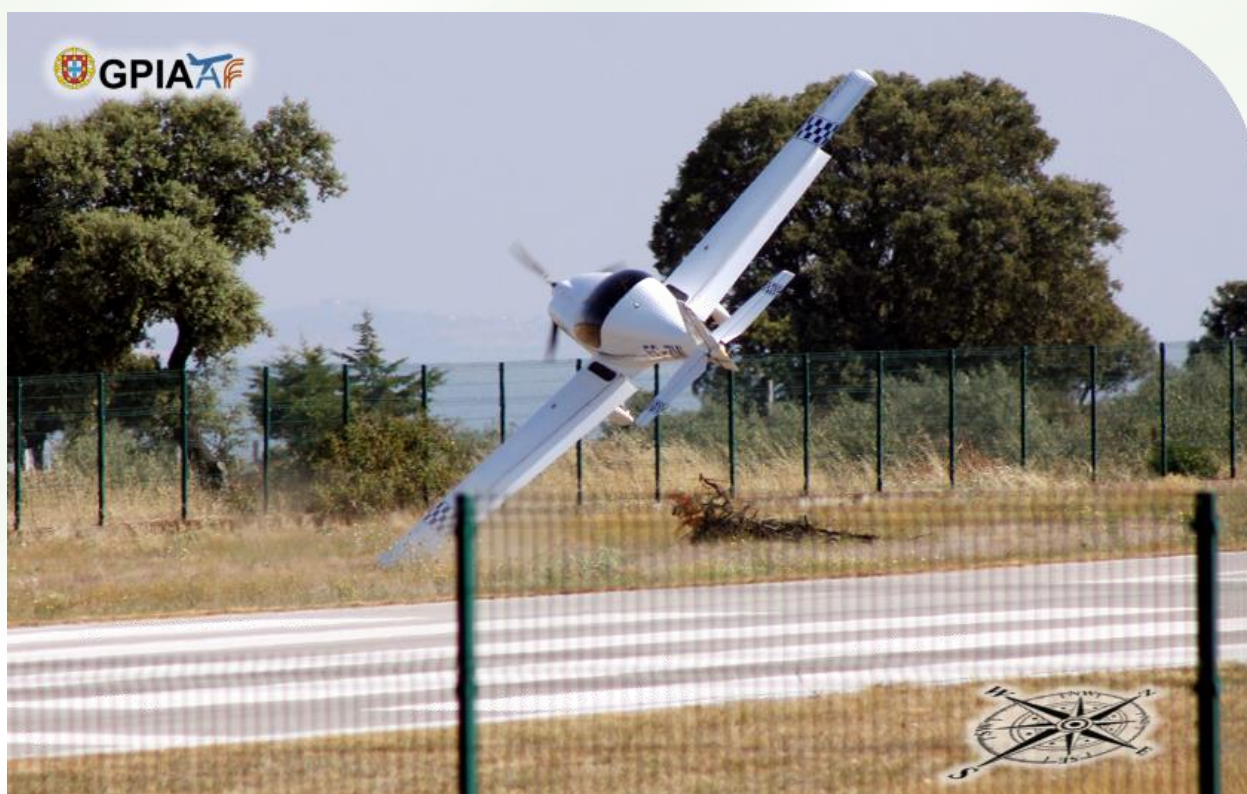
Figura I.14 || Figure I.14

Without performing the appropriate procedures for an aborted landing, the pilot allowed the left wing to touch the ground on the left side of the runway, diverting the aircraft towards the aerodrome fence. Without control, the aircraft collided and damaged the fence, coming to a stop facing the runway after making an approximately 270° left turn from the runway heading.

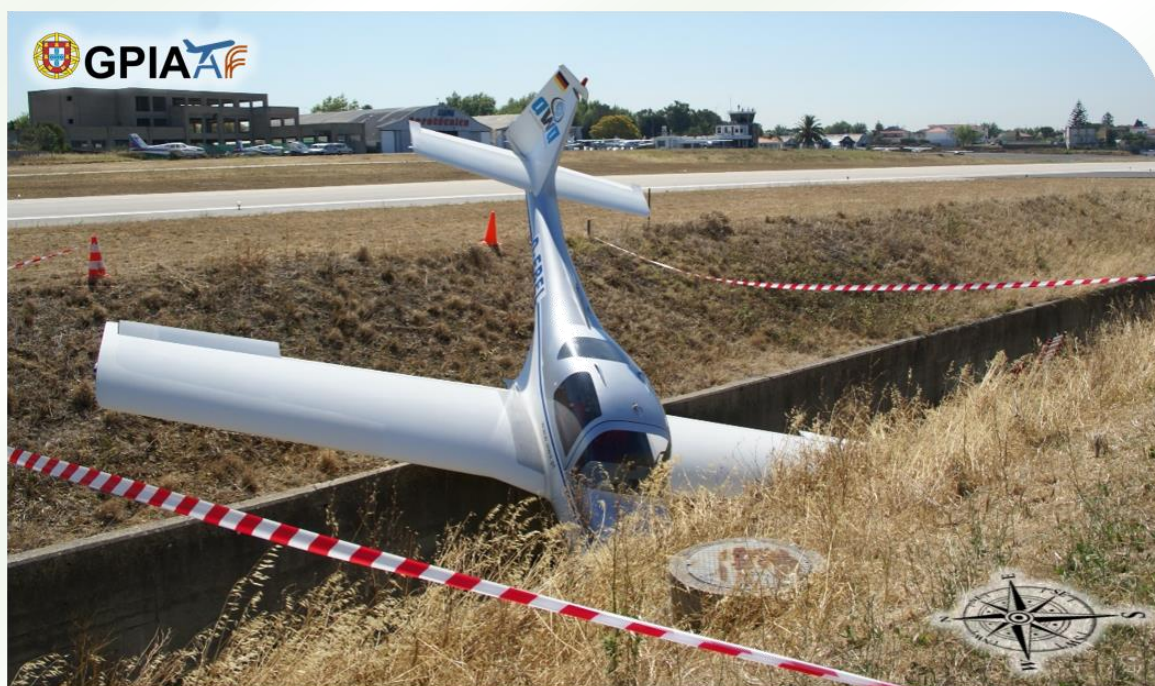
Figura I.16 | Figure I.16
Posição final da aeronave | Aircraft final position

Configured with full flaps, the aircraft touched the runway violently, bounced and performed a firm touch down on the right side of the runway, however, according to the student's statement, with directional instability. The student pilot then decided to apply full brakes with consequent skidding along the runway, first with the right tyre, then with both, which led the aircraft to depart the runway (~45°), crossing the strip and immobilizing with low energy, in a lateral aerodrome water ditch.

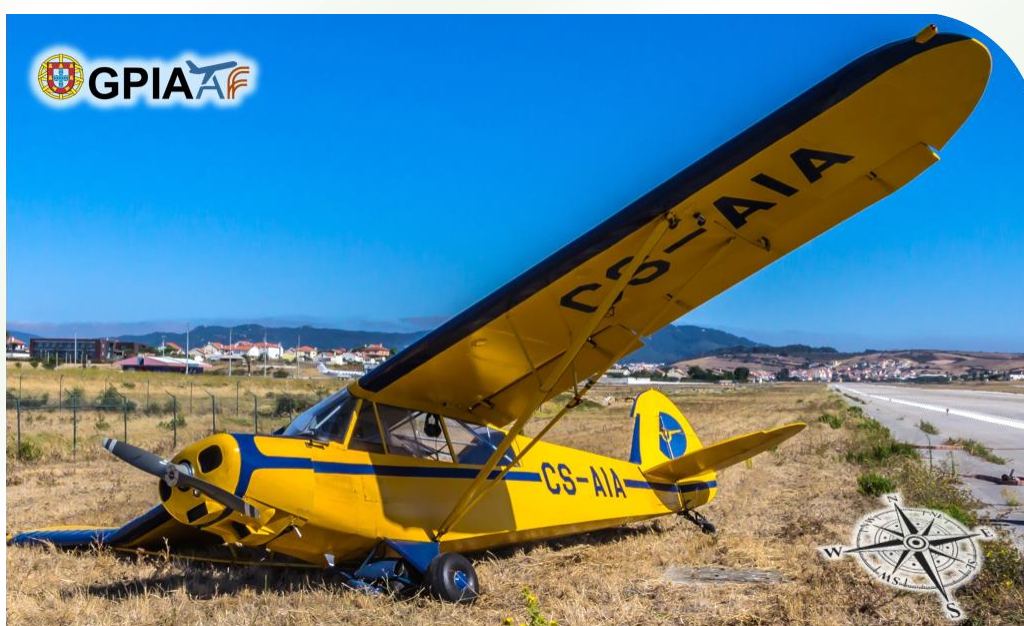
Figura I.17 || Figure I.17
Posição final da aeronave || Aircraft final position

Evidence shows that the right landing gear collapsed while on the runway, causing the right wing and horizontal stabilizer to touch the ground.

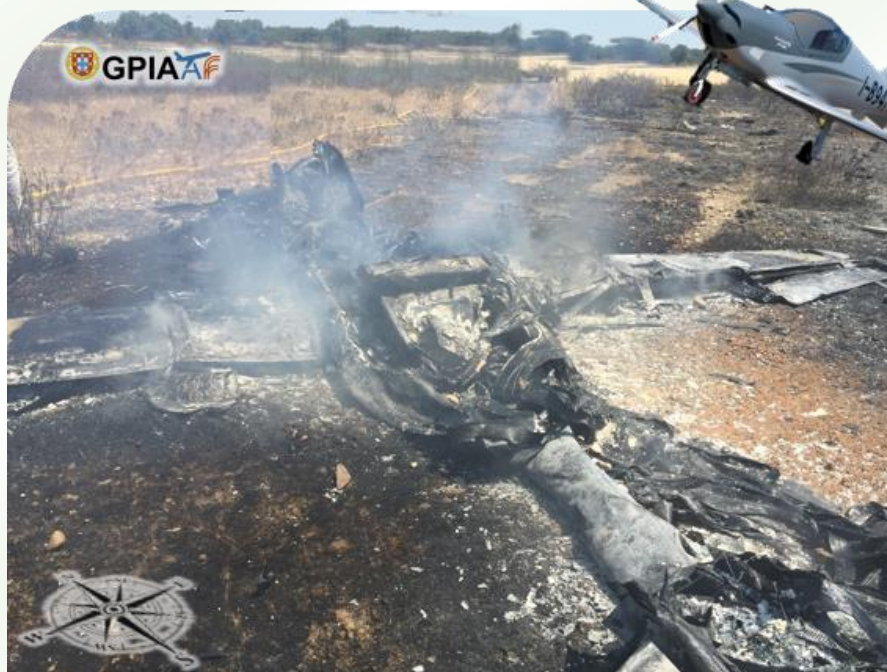
Figura I.18 || Figure I.18
Posição final da aeronave || Aircraft final position

With a nose up, left wing down attitude and no positive rate, the left-wing tip touched the ground inducing the collision of the forward fuselage and consequent rotation of about 240° from the final heading.

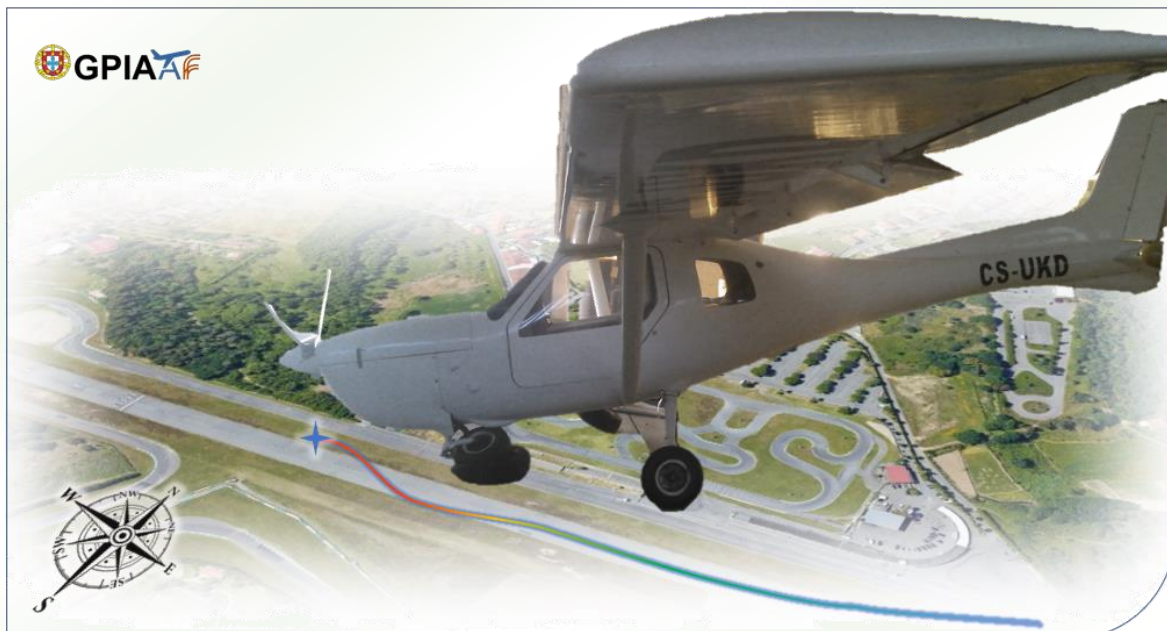
Figura I.19 || Figure I.19
Condição da aeronave após o evento || Aircraft condition after the event

Despite the instructor pilot's attempt to recover the trajectory, due to the dual inputs on the aircraft's controls, it was not possible to avoid a runway excursion off the right edge of the runway.

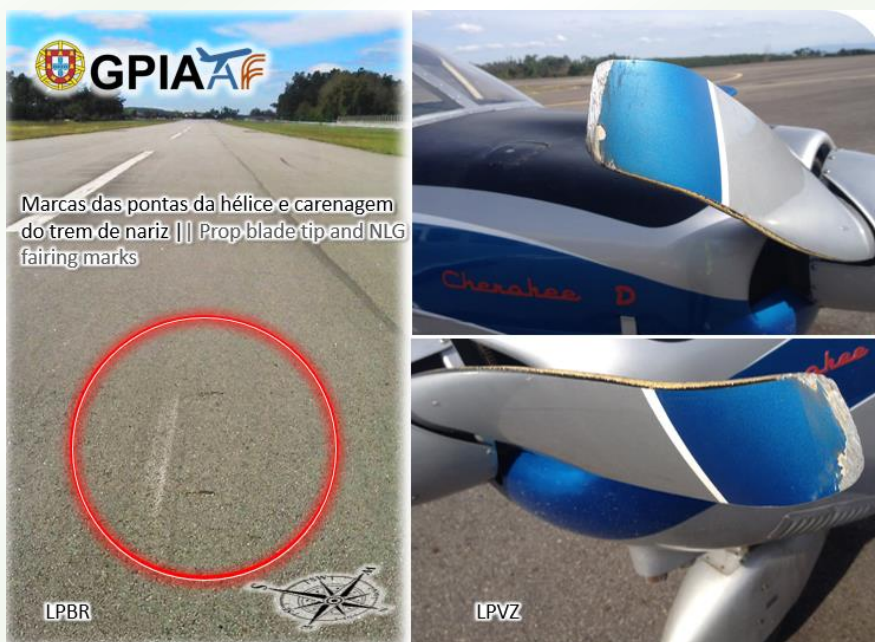
Figura 1.20 || Figure 1.20

At the destination when performing the pre-flight inspection for the third leg, the crew detected damaged to the propeller and cancelled the flight.

Condição da aeronave e pista após o evento || Aircraft and runway condition after the event

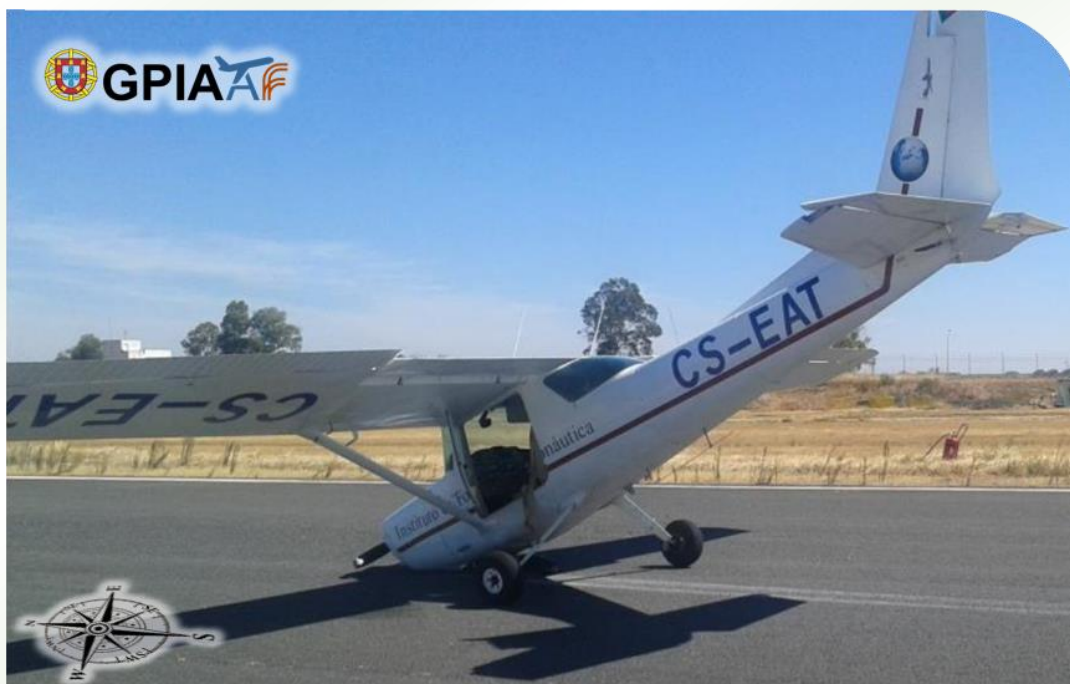
Figura I.21 || Figure I.21
Posição final da aeronave || Aircraft final position

Due to the high speed, the aircraft bounced, a movement that was counteracted by the student forcing the aircraft nose down, causing a second violent touch, this time with the nose gear wheel, that failed at about 650 meters from the beginning of the runway. After the gear strut and propeller struck the ground, the aircraft skidded a further 70 meters supported in the engine compartment.

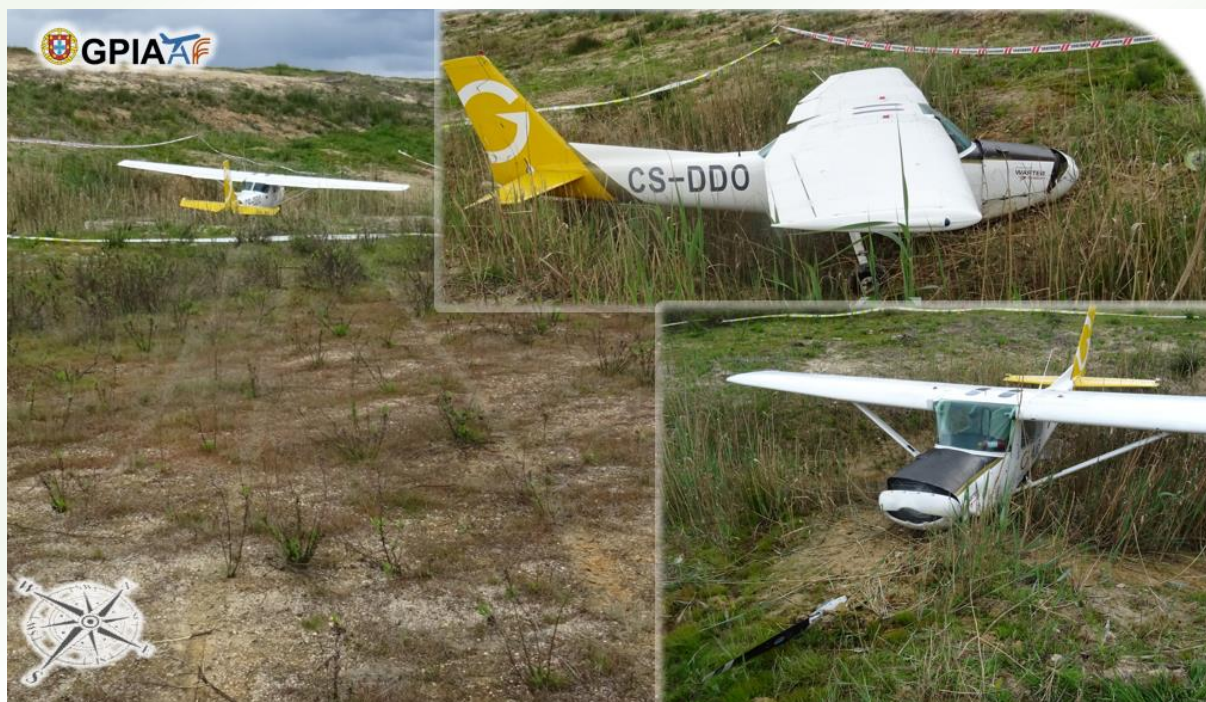
Figura 1.22 || Figure 1.22
Posição final da aeronave || Aircraft final position

The correction attempts had no effect and the aircraft continued its trajectory to align with the left wind, crossed the strip and violently stopped in a ditch located West of runway 03. There was no evidence of any effective braking system application.

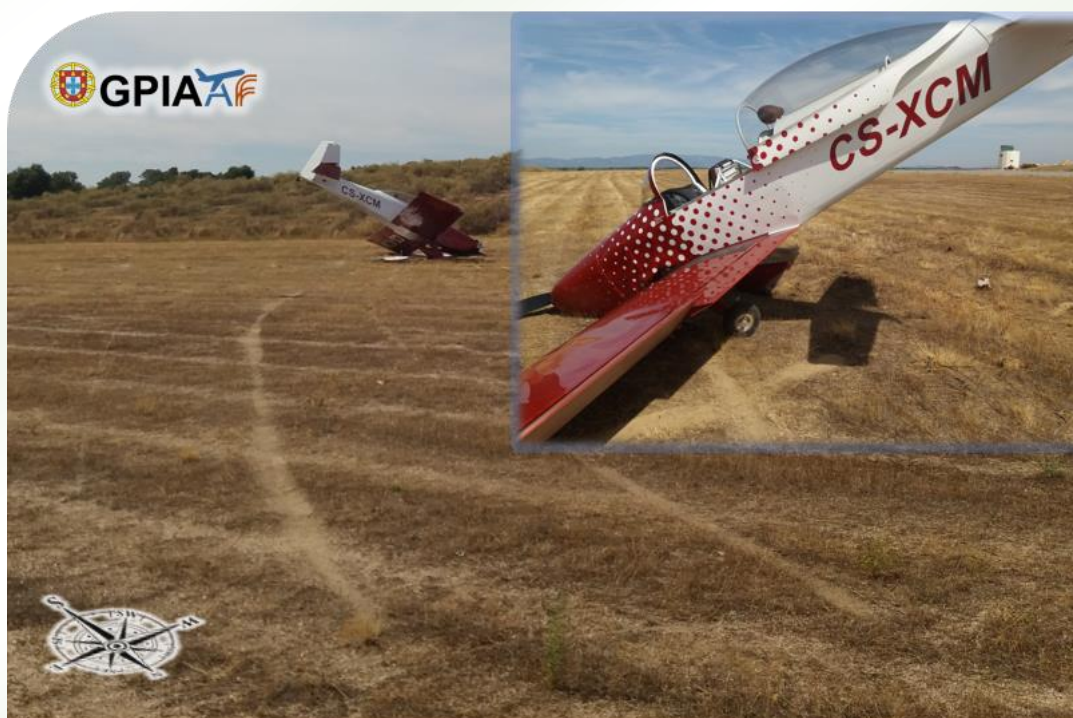
Figura I.23 | Figure I.23
Posição final da aeronave | Aircraft final position

The aircraft continued its trajectory along the runway strip, immobilizing itself supported on the nose and left wing after failure of the left main landing gear leg. It was not possible to confirm the aircraft's speed or flap configuration during the approach and landing phases.

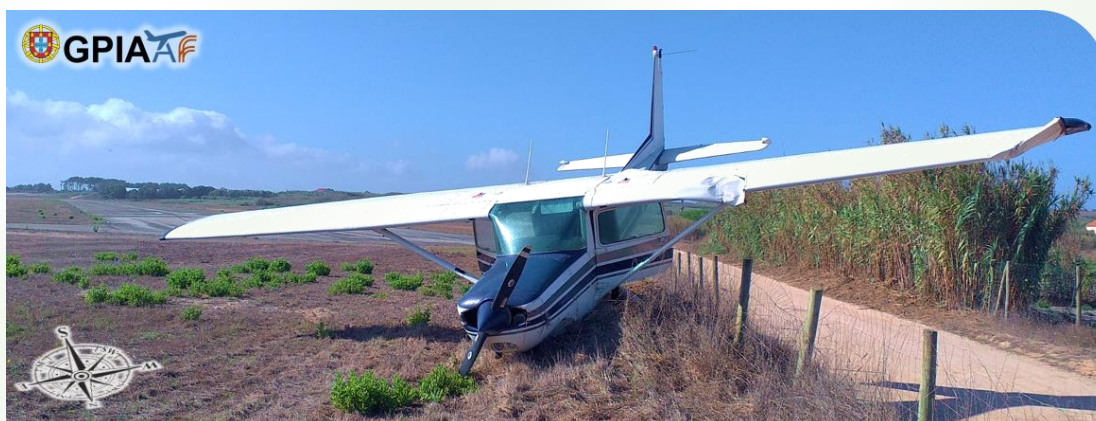
Figura I.24 | | Figure I.24

The aircraft continued to skid due by brakes application until the end of the runway, and further for an additional 84m along the clearway until colliding with the aerodrome fence and a small barrier on the runway heading.

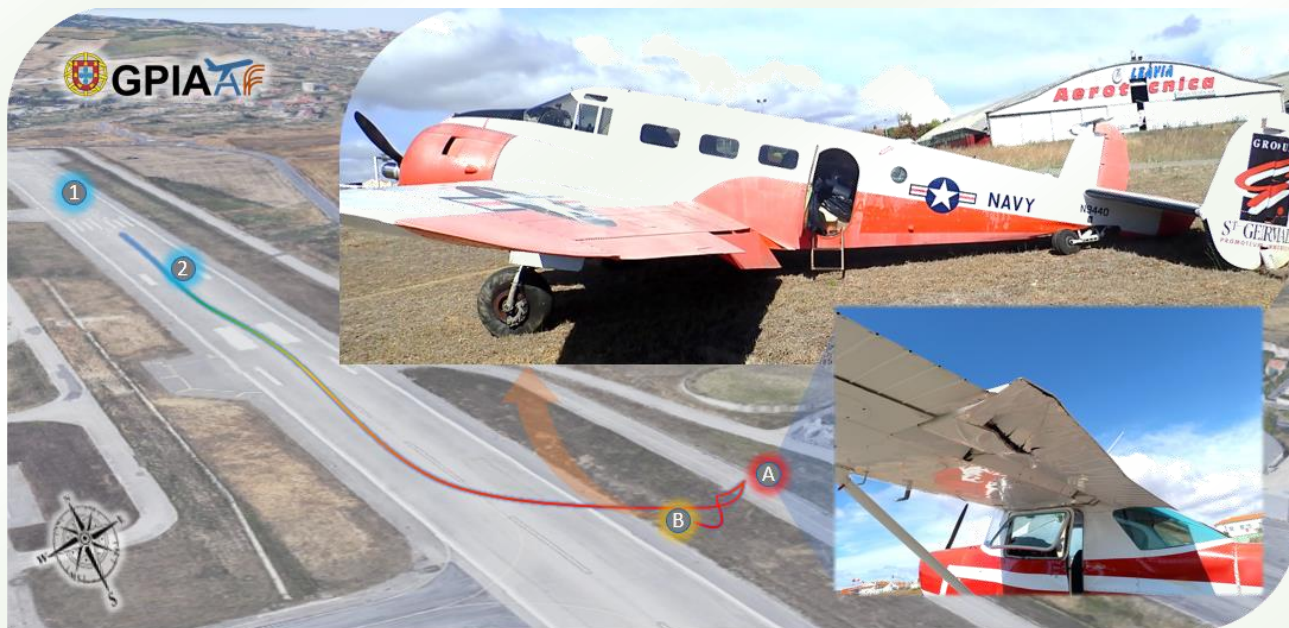
Figura 1.25 || Figure 1.25
Posição final das aeronaves || Aircraft final position

In that movement, the aircraft's right-wing tip struck another aircraft (A), a Cessna 152, which was holding on the taxiway to align and take-off for an instruction flight with a student pilot and an instructor on board.
