Gabinete de Prevenção e Investigação de Acidentes
com Aeronaves e de Acidentes Ferroviários
*Office for the Prevention and Investigation of Accidents
in Civil Aviation and Rail (SIA/NIB PT)*

Boletim de Divulgação Trimestral

Quarterly Bulletin Publication

QUADRO DE BORDO
DASHBOARD
01/2022

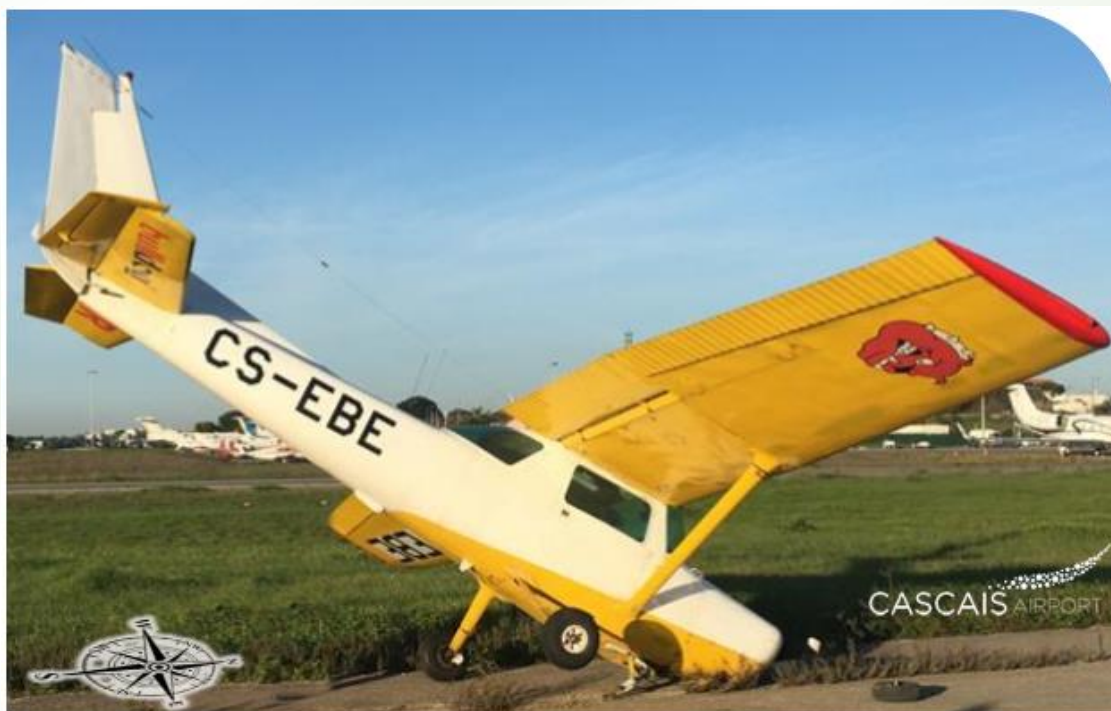
Figure 1
Aircraft final position

The aircraft sustained damage, typical of a Cessna 152 for the type of event associated with a bounced landing, namely with the collapse of the nose gear structure, propeller and lower cowling. It was also observed that due to the impact, the fire extinguisher was released from its support, immobilizing itself on the cockpit floor under the right-side pedals. The fire suppression powder was discharged without the student pilot intervention.

The aircraft was found with the flaps in the retracted position (0°), with trim tab selected for the take-off position and the trim tab surface positioned accordingly.

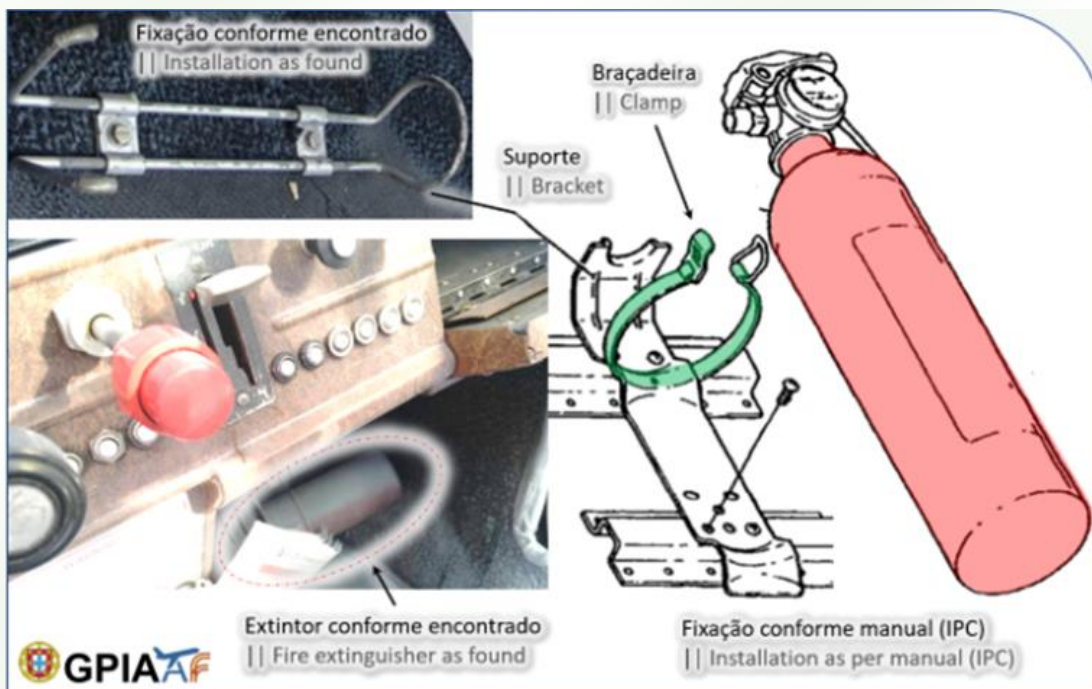
The aircraft was leased for the ATO usage, being the owner responsible for all maintenance activities. No snags were found on its records. The facts also show that the fire extinguisher was not properly secured considering the type/model used, which led to the fire extinguisher being detached from the bracket with consequent release of the safety pin that was found between the two seats. Without student pilot intervention, the extinguishing powder was released by the collision dynamics.

Regarding the fire extinguishers and its appliances, the fire extinguisher bracket was not suitable for the fire extinguisher model, which led to its release during the ground collision.

Figura 2 || **Figure 2**
 Sistema de fixação do extintor || Fire extinguisher installation system

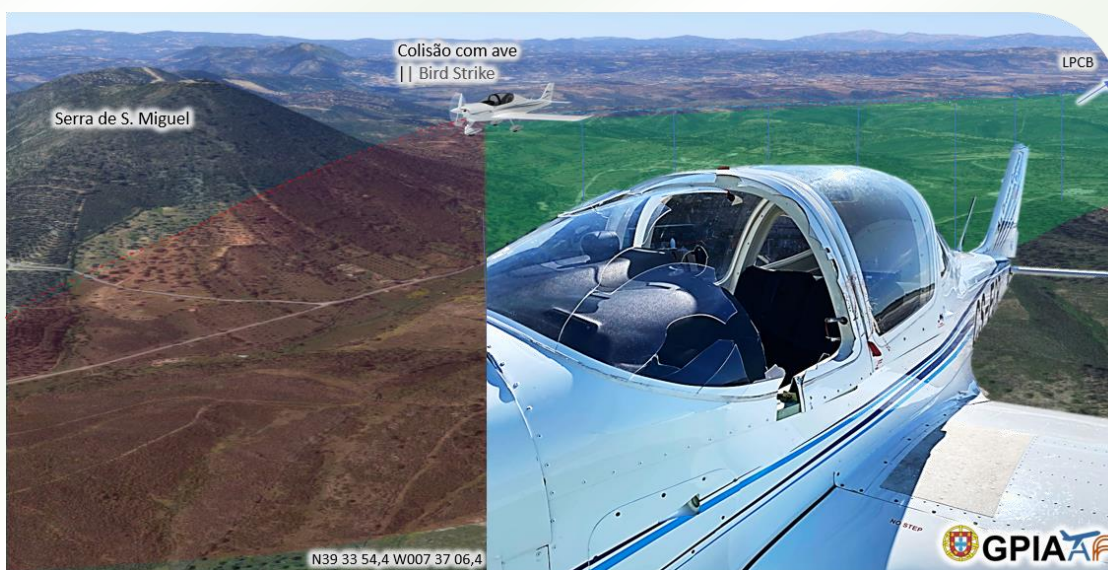
The collision with a large bird, identified as probable Golden-Eagle (*Aquila chrysaetos*), caused severe damage to the aircraft.

Figura 1 || **Figure 1**
Trajetória e danos na aeronave || Aircraft trajectory and damage

The aircraft sustained substantial damage, namely the windshield (acrylic and frame broken), the right canopy transparency broken due to structural deformation, left instrument panel broken, panel cover broken and propeller blade with a minor damage.

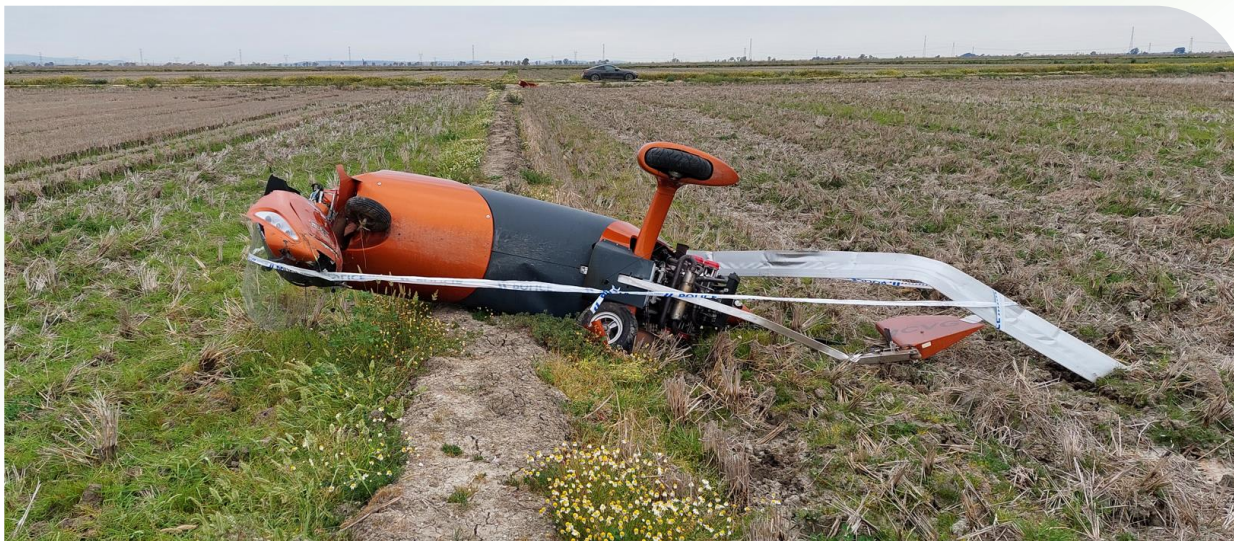
During the flare and touch down, the aircraft touched hard on the soil with the right landing gear, immediately followed by a collision with a -2 ft height transverse ramp, not recognised by the pilots as hard and compact soil due to the covering grass. As result, the aircraft flipped over and tumbled to the side.

Figure 1 ||
Aircraft final position

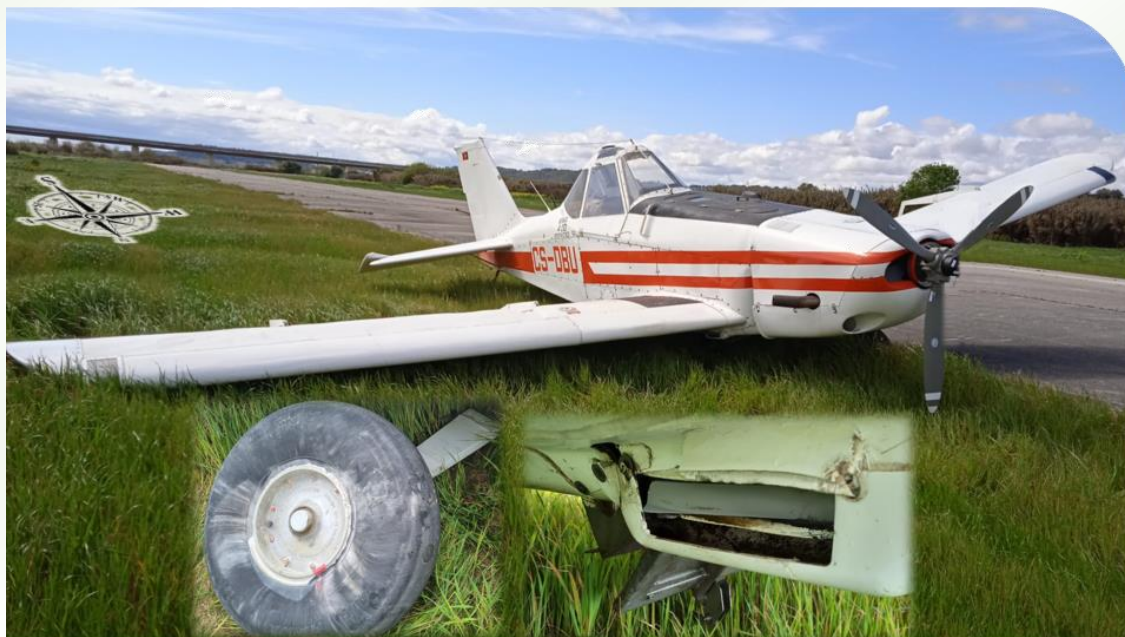
Figure 1

The aircraft sustained substantial damage on the right landing gear leg, right wing and propeller tips that ended up touching the soft ground.

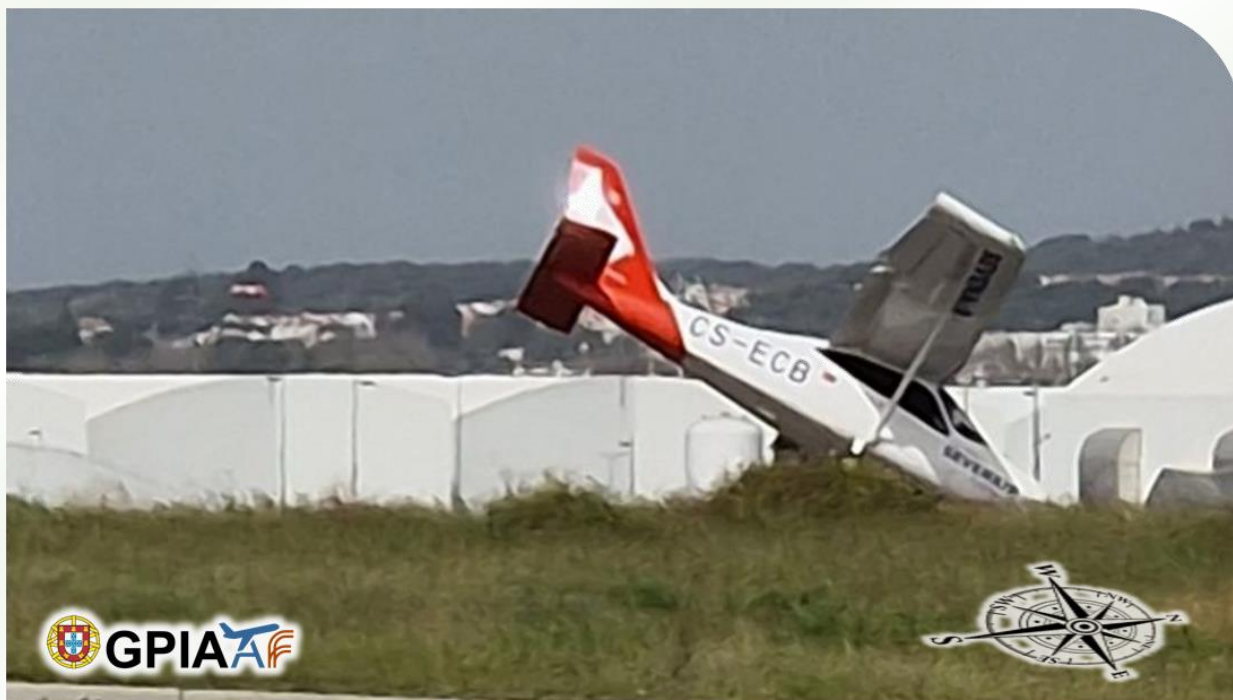
Posição final da aeronave

A aeronave sofreu danos substanciais no trem de nariz, hélice e ponta da asa esquerda.
