Gabinete de Prevenção e Investigação de Acidentes
com Aeronaves e de Acidentes Ferroviários
*Office for the Prevention and Investigation of Accidents
in Civil Aviation and Rail (SIA/NIB PT)*

CIVIL AVIATION

Quarterly Bulletin Publication

01/2023

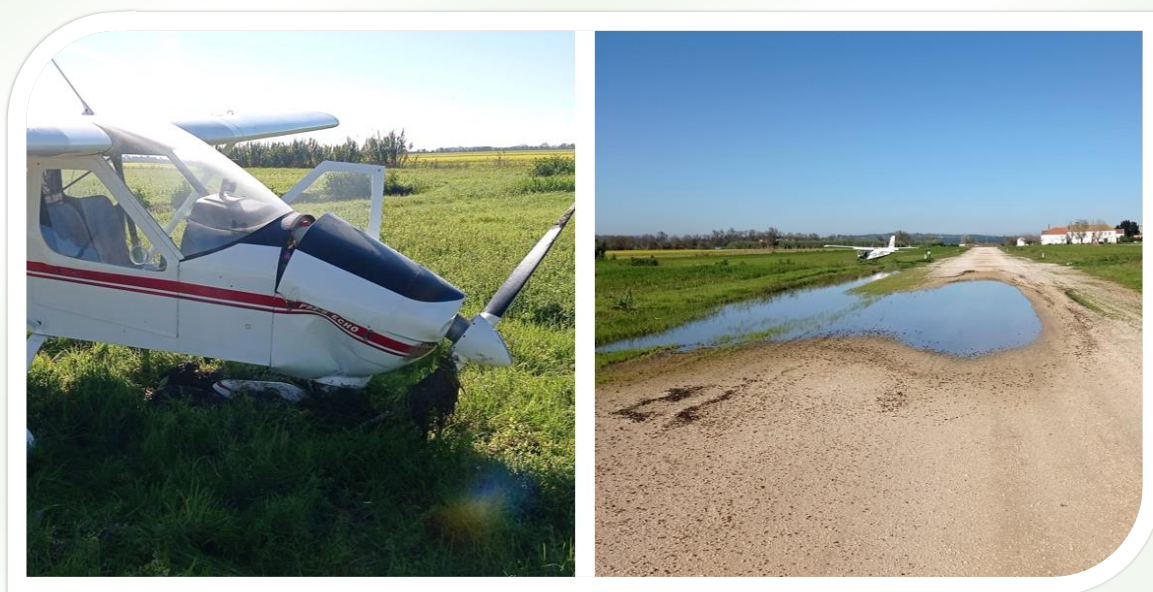
Upon landing at runway 34 at Alqueidão UL gravel strip, the aircraft came across a pool of water, just past the threshold.

Directional control was lost as the aircraft veered to the left of the runway, collapsing the nose gear and coming to rest in the grass, on soggy ground.

Na sequência da fratura do trem, a seção dianteira da fuselagem e hélice ficaram também danificados. Não houve registo de feridos entre os ocupantes da aeronave.

Damage was also sustained to the forward section of the fuselage and propeller. There were no reported injuries among the occupants of the aircraft.

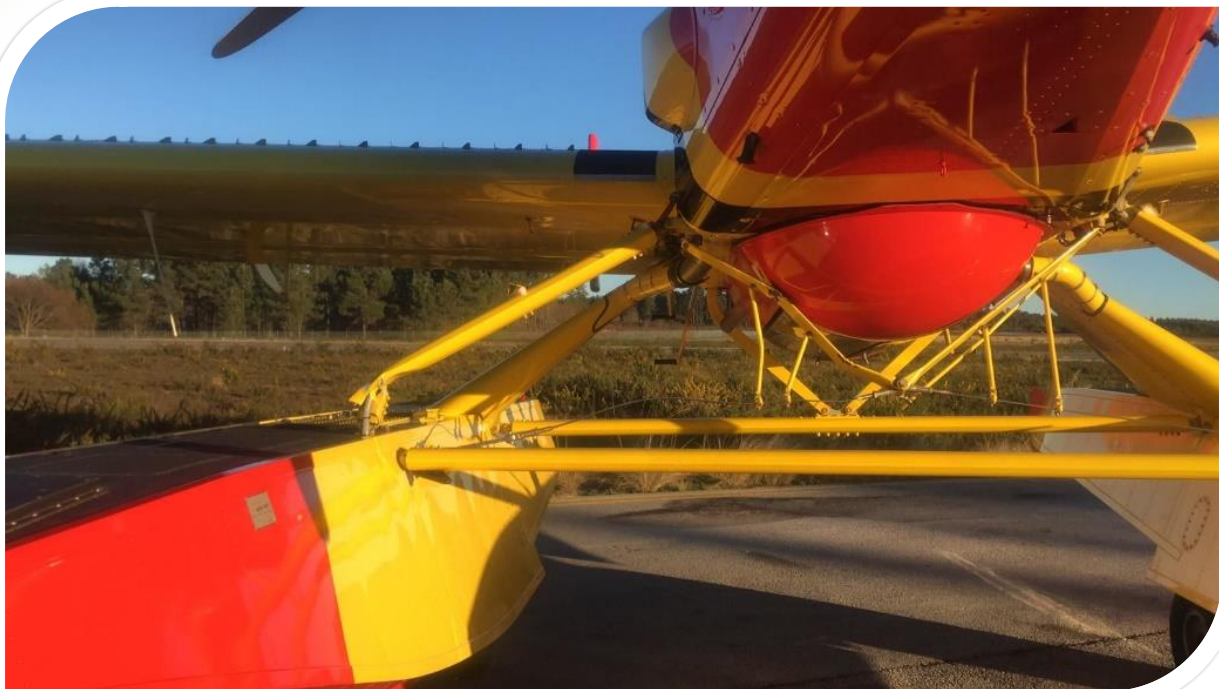
During the damage assessment several deformations were verified in the float system leading to a significant intervention of the maintenance team resulting in their replacement and a detailed inspection of the aircraft.

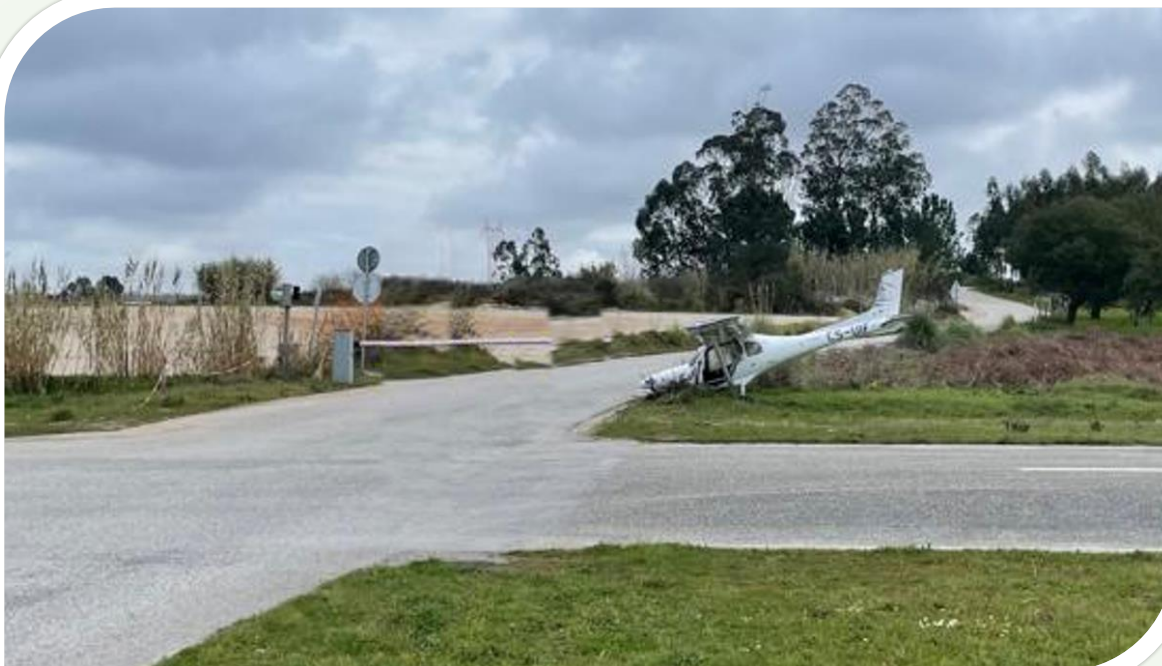
The aircraft suffered significant damage to the nose gear, engine mount and propeller, while the pilot emerged unscathed from the event.

Note: Leiria runway, currently with an LDA of 500 meters and 11 meters wide, is crossed by a municipal road.

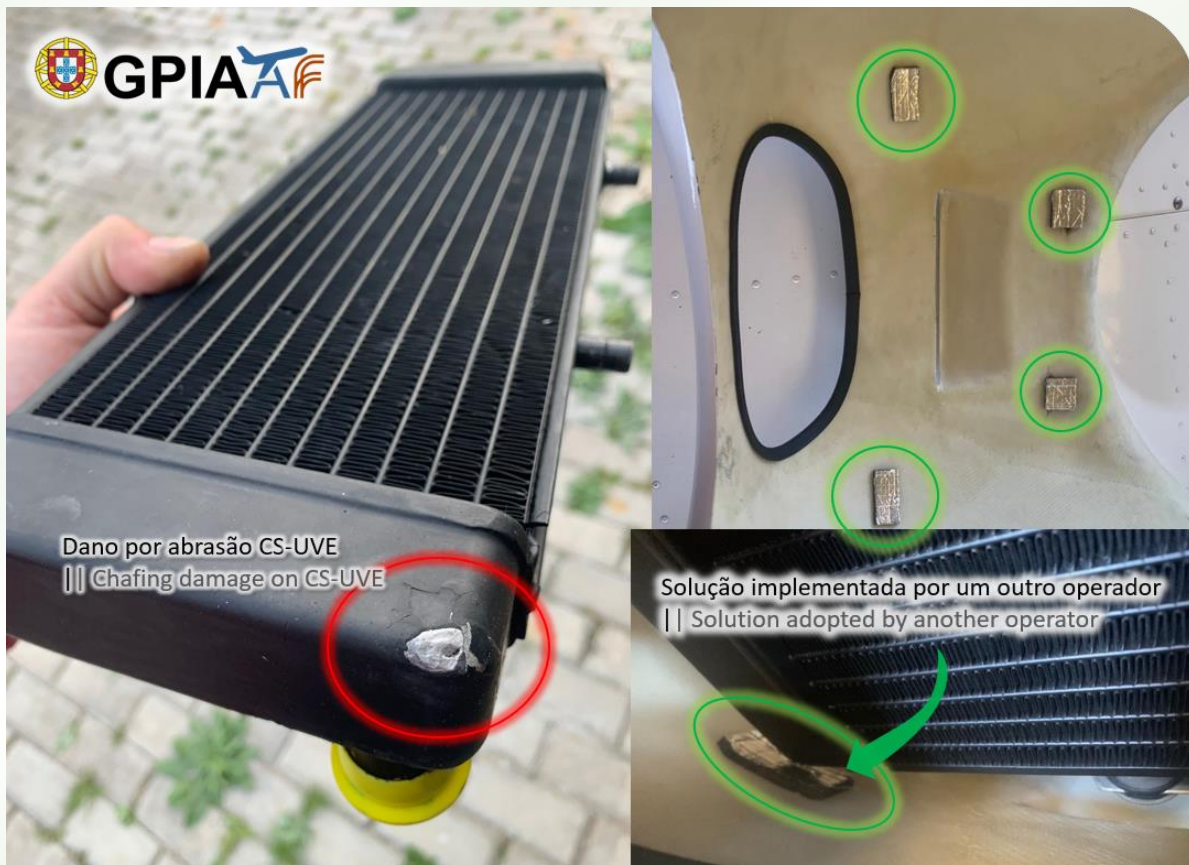
During the aircraft engine condition assessment, a leak was found in the coolant radiator. After replacement and testing of the damaged components, the aircraft returned to the operator’s base at Benavente airfield.

Note: Interference wear of components or accessories is one of the main causes of peripheral component failures of the various aircraft systems. Such “*chafing*” problems with the aircraft model of the event are not uncommon, requiring special attention from pilots in conducting pre-flight inspections.

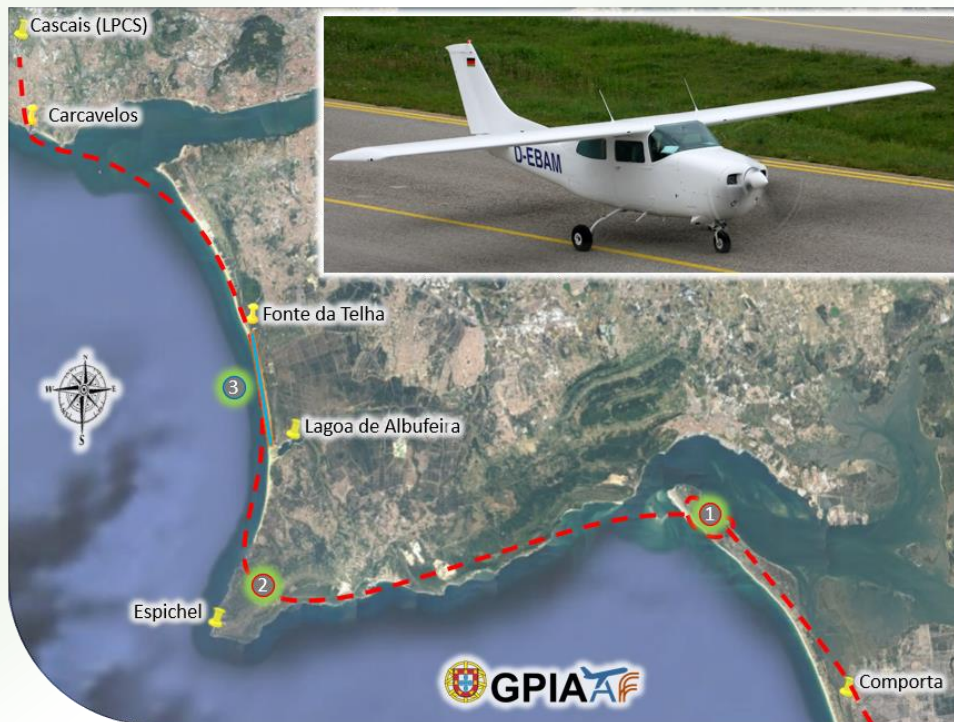
Figura 1 || **Figure 1**

Estimativa da trajetória de aeronave, segundo relato da tripulação e dados radar

It was not possible to determine the position of the fuel selector in the moments preceding the two engine failures (1 and 2 of Figure 1) and as shown in the same figure, the failures occurred in the areas where there was a need for change of course with left and right turns respectively during descent.

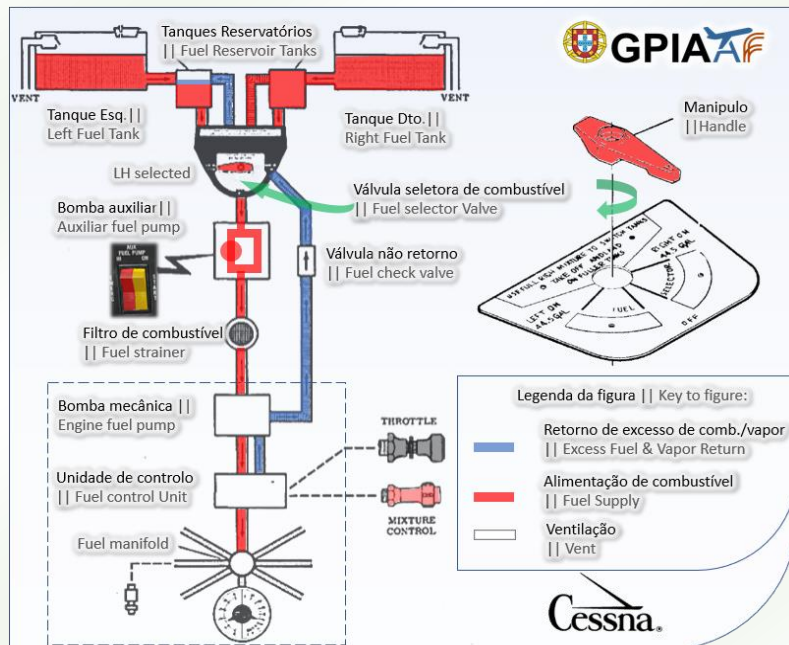
Figura 2 || Figure 2

In order to allow the return of fuel not used by the engine, the design of the fuel system of the C210L provides for an independence of the tanks, and its "Both" use is not possible, a solution normally applied in high-wing aircraft. The proper separation of the right and left systems prevents the return vapours from feeding back the engine with those “vapour gulps”, the pilot having to select the opposite system in the event of a failure of fuel supply.

Esquema do sistema de combustível do C210L com tanque esquerdo selecionado

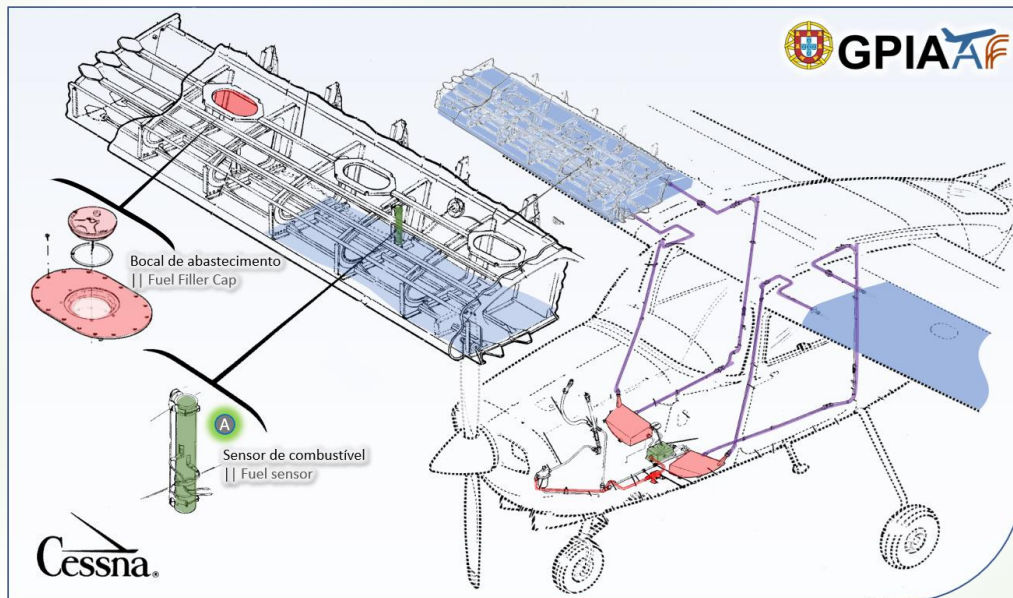
Figura 3 ||
 Detalhes dos sistemas de armazenamento e distribuição do combustível

The proper filling procedures of integral long, narrow cavity fuel tanks within the wings with a significant extension using five internal ribs, requires that, when filling them, the airplane must be in a levelled condition and the last few gallons must be added slowly. If not, the fuel operator will inadvertently think the tanks are full when they are not.

Figure 3 ||
 Details of fuel storage and supply systems

This means that the fuel needs to go right up to the cap when a Full tank condition is intended. It is not uncommon for people inexperienced on the aircraft model to leave the tank several gallons low, which could present a safety issue for intended long-distance flights.

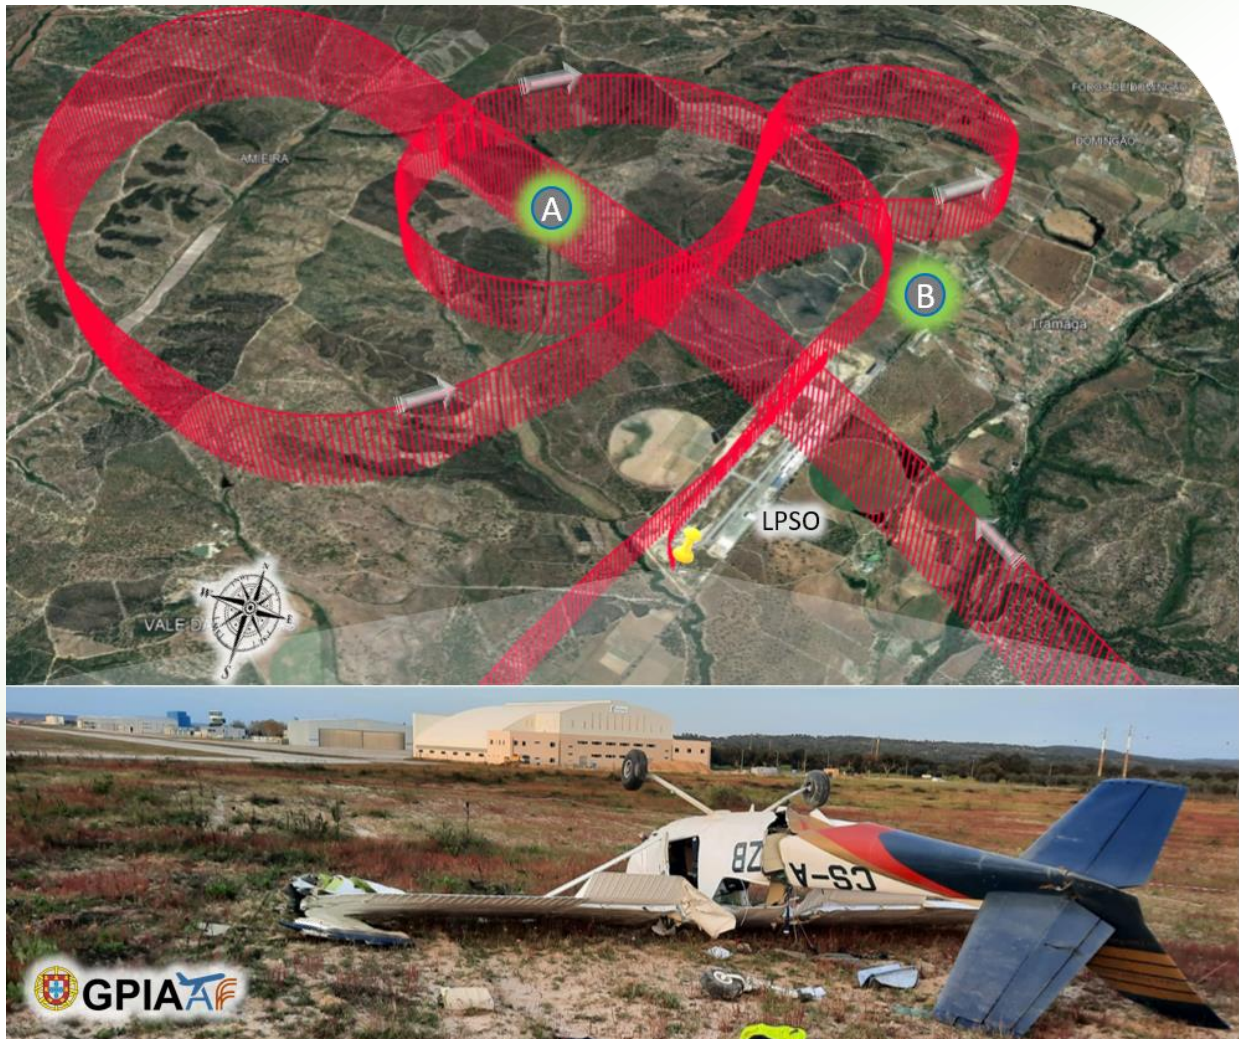
With a high altitude and airspeed, the aircraft overflew the entire length of runway 21 without making the landing. At the end of the runway, while in a left turn, the aircraft struck the ILS equipment building located to the right of the threshold of runway 03, coming to rest in an inverted position on nearby raised ground.

The aircraft was destroyed following the collision of the right wing with the building, left wing and nose gear with the raised ground which caused the rollover and the total separation of the rear fuselage. Due to the aircraft's inverted position, carburettor rupture and fuel lines, a small fire broke out in the engine compartment which went out on its own.
