Gabinete de Prevenção e Investigação de Acidentes
com Aeronaves e de Acidentes Ferroviários
*Office for the Prevention and Investigation of Accidents
in Civil Aviation and Rail (SIA/NIB PT)*

Boletim de Divulgação Trimestral

Quarterly Bulletin Publication

03/2023

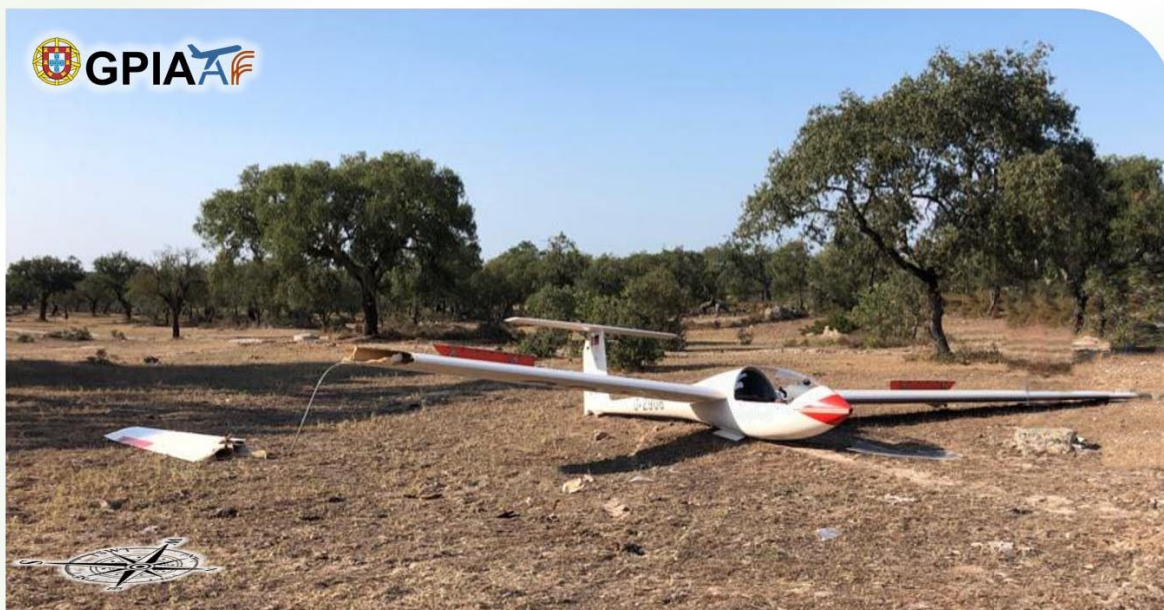
During landing, the glider's right wing struck a tree, severing the wingtip and causing it to rotate 180° in the vertical plane. The glider received damage to its wings, rudder although the pilot was uninjured and no other third-party damage was reported.

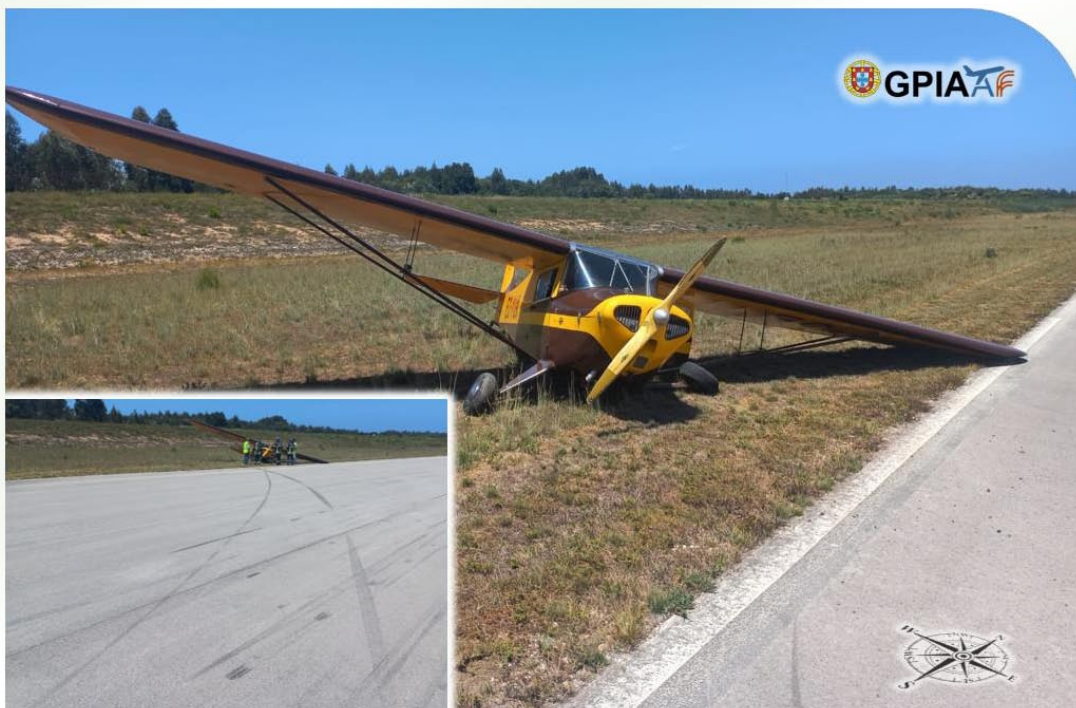
Even so, the aircraft impacted hard on the runway with its left MLG, causing it to collapse and to fracture the brace of the left wing.

The aircraft thereafter slid along the runway, veering towards the left side and completing a 180° turn in the vertical plane when leaving the runway and striking the left-wing tip on the ground as it came to rest just beyond the paved surface. During this dynamic, the propeller also made contact with the ground.

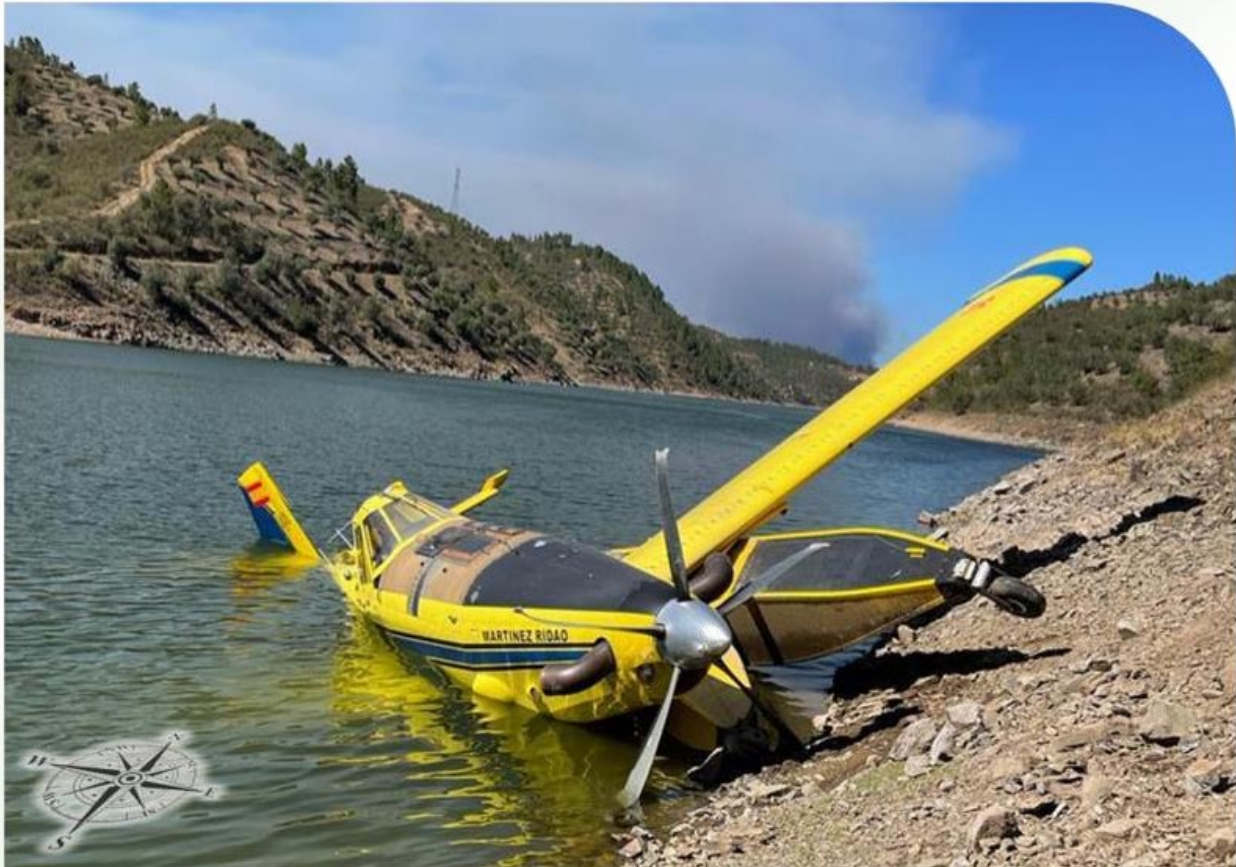
Due to the asymmetry of drag in the water, the aircraft veered violently to the right with the consequent loss of control by the pilot. The aircraft ended up striking and coming to rest near the riverbank with substantial damage to the primary structure of the landing gear, floats and propeller, which touched the surface of the water with high power.

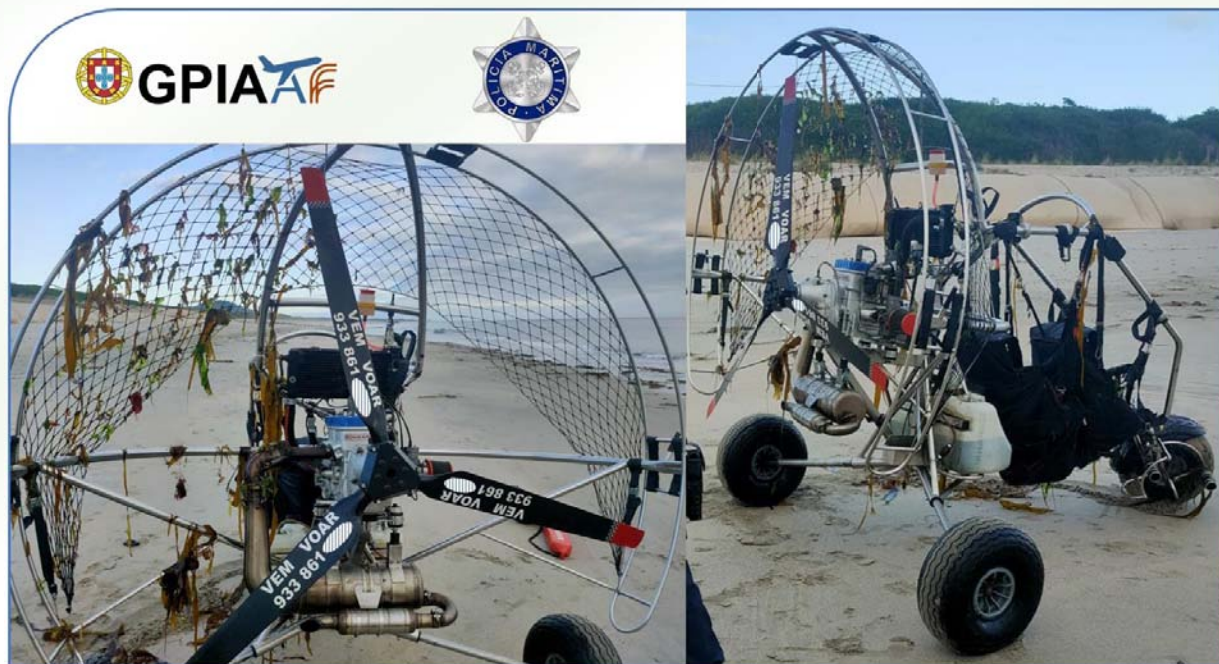
According to statements collected from witnesses, the aircraft was being observed performing low level flights **both at sea and on land, “reaching a distance of one to two meters from the surface”**. The aircraft collided with the water surface ended up coming to rest a few meters from the beach, with the pilot and the passenger being assisted by lifeguards from the adjacent beach.

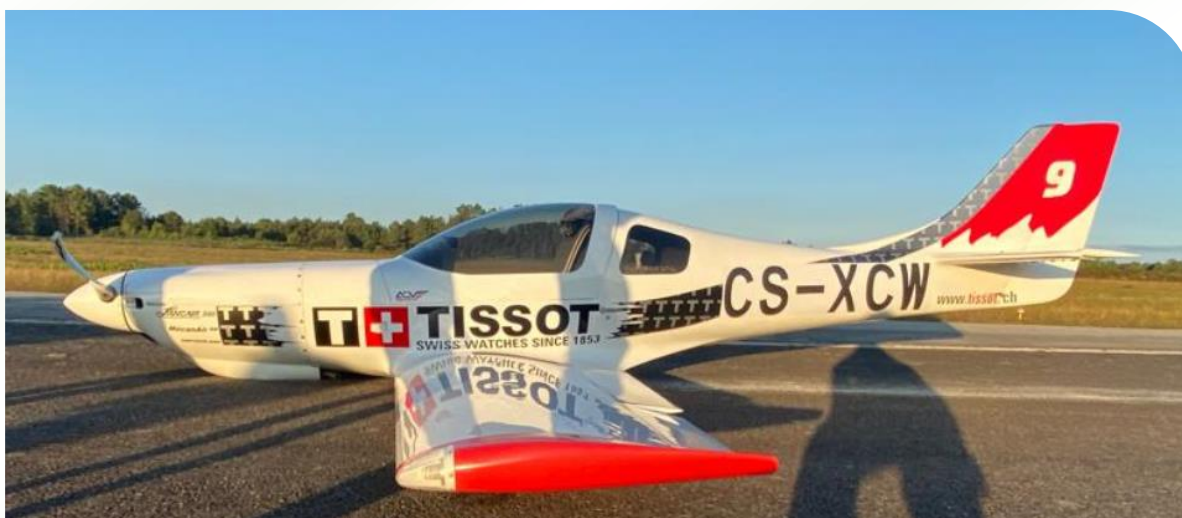
The aircraft landed on runway 36 with the three landing gears retracted, having suffered damage to the lower part of the fuselage, flaps and propeller due to contact with the ground.

According to the manufacturer, the pump operation problem is related to inoperative pressure sensors: “Lancair supplied VEP pressure sensors. These had a tendency to stick after long exposure to hydraulic fluid. In the late 1990s, Lancair switched to Suco switches, which proved to be much more reliable.”

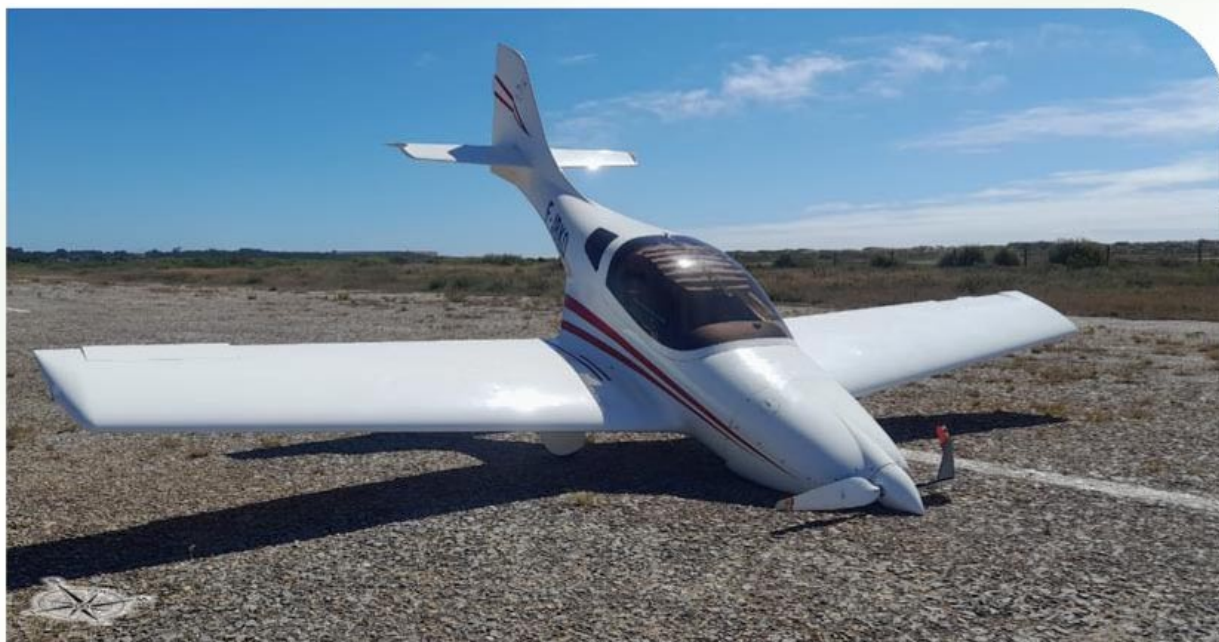
The pilot and passenger exited on their own and with no reported injuries.

The pilot had acquired the aircraft about two weeks earlier, having little experience with the model for an operation at a challenging runway such as the Espinho and with a passenger on board.

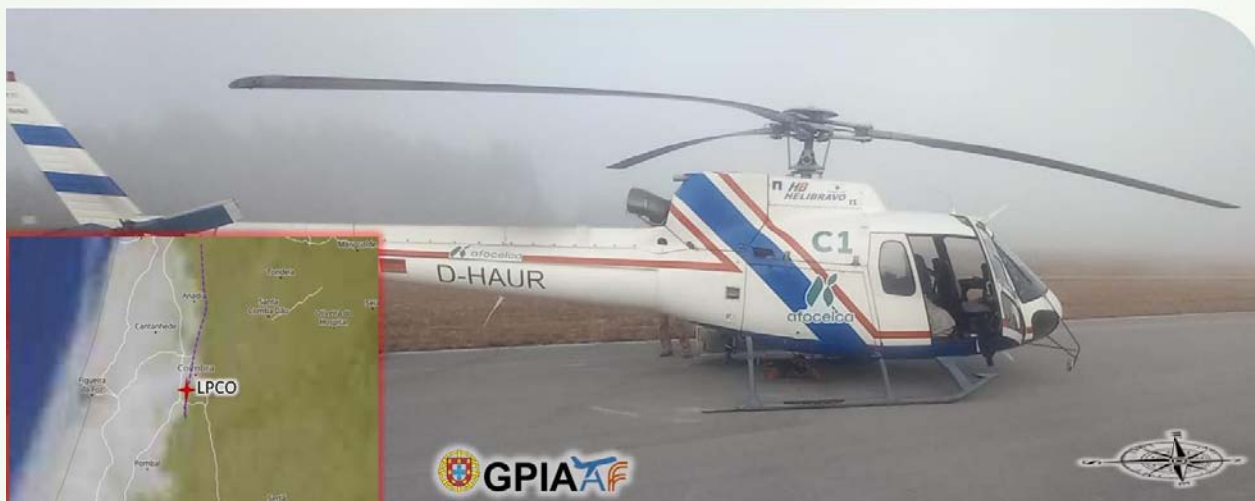
The helicopter suffered damage (permanent deformation) to the skids.

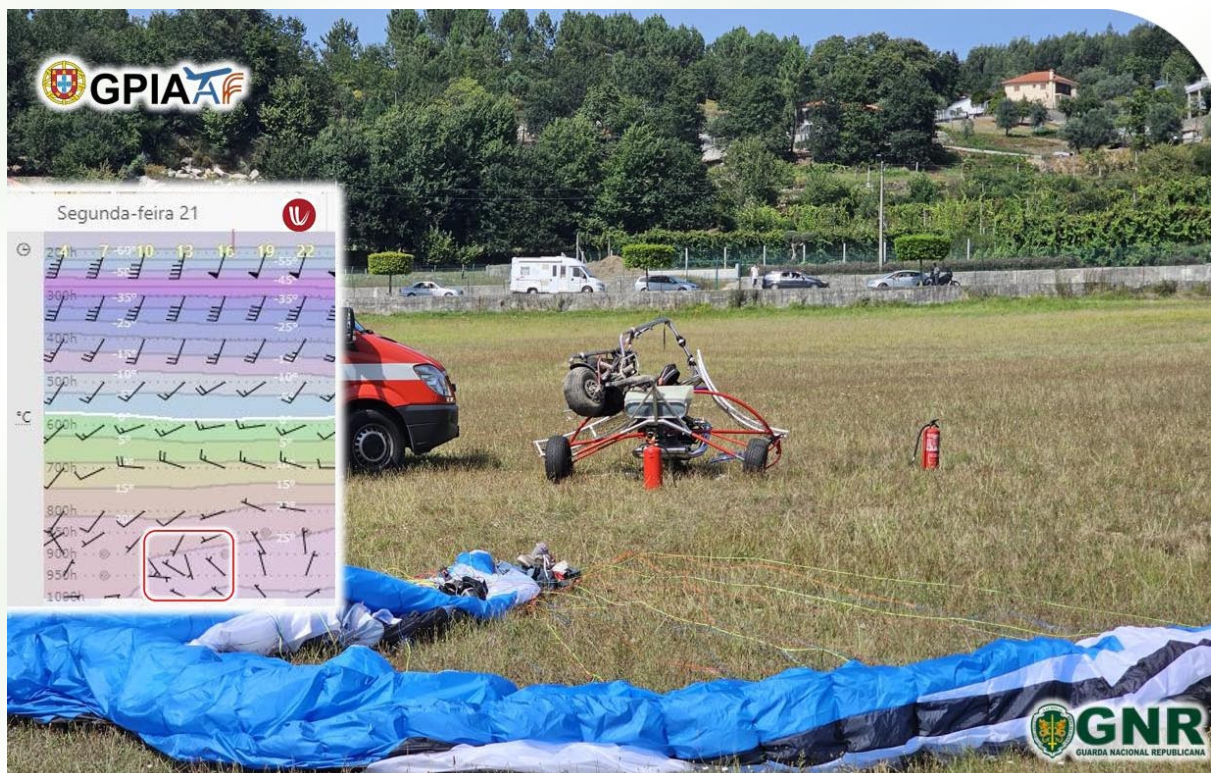
The structure of the trike suffered significant damage to the forward area.

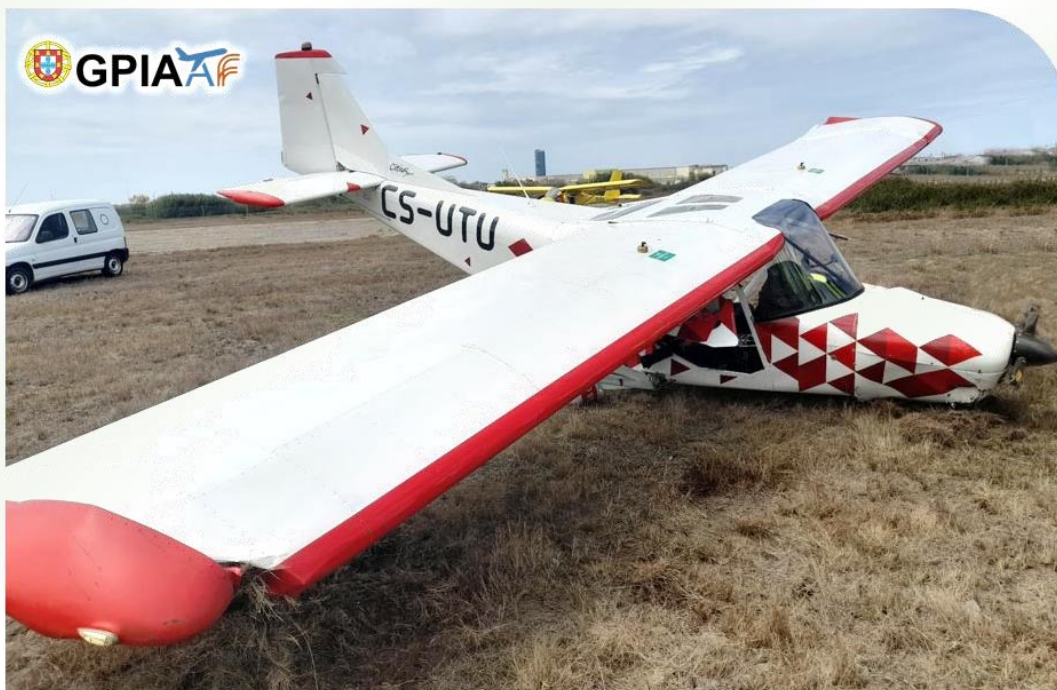
The aircraft sustained significant damage to the propeller, landing gear, wing tips and primary fuselage structure.

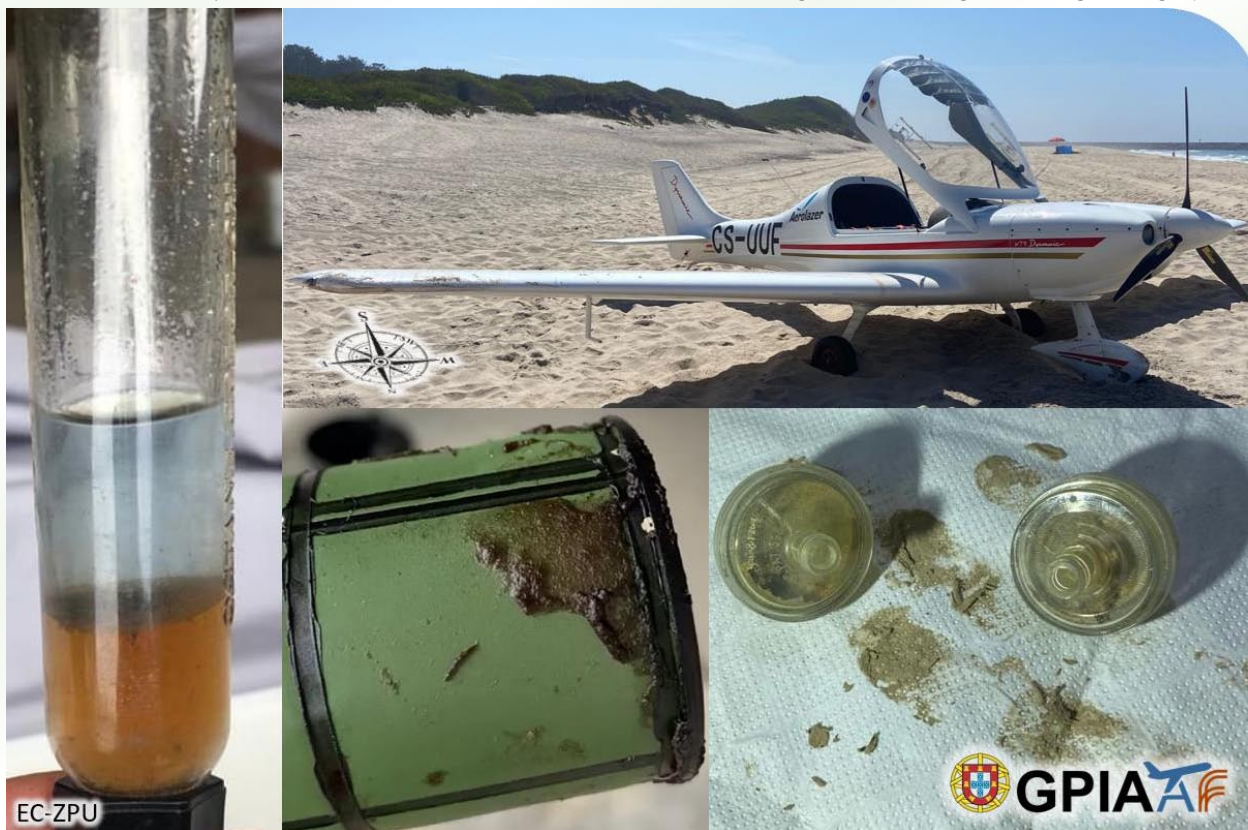
The pilot was unharmed while the aircraft received minor damage to the nose gear and right-wing tip.

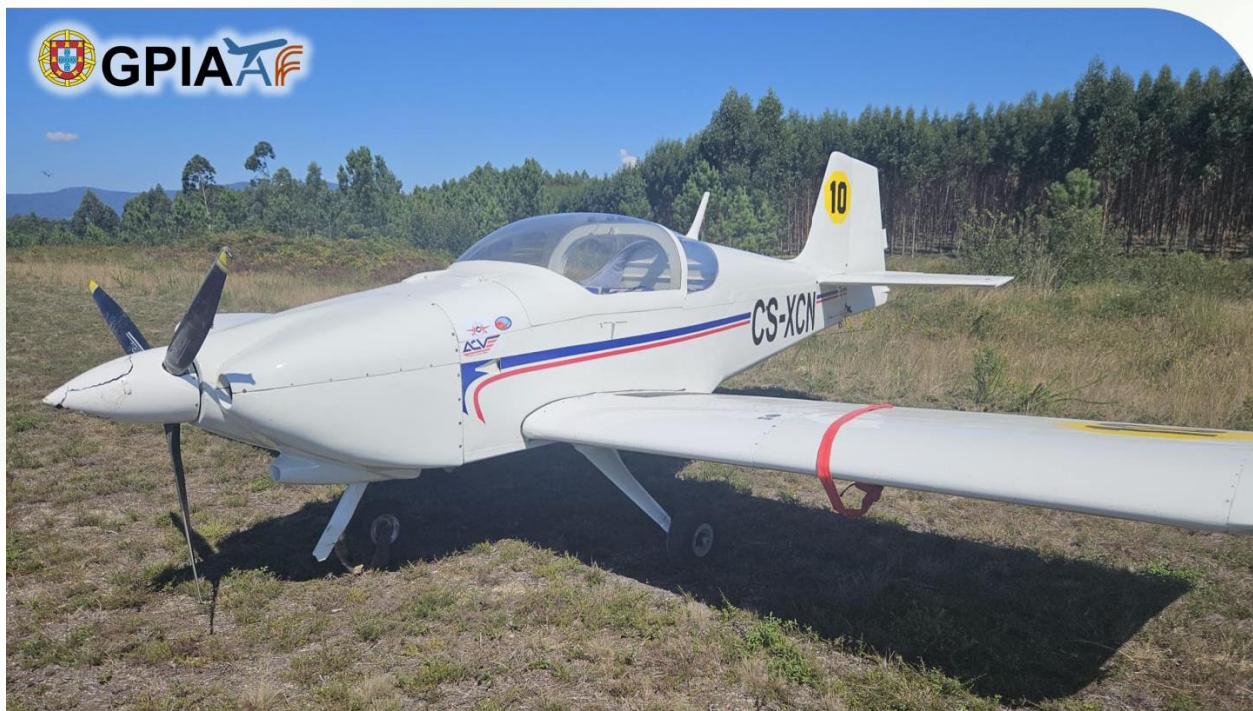
The design weaknesses of the nose landing gear on the event aircraft are widely known, with the manufacturer having issued in 2019 a recommendation ([SL 19-04-30](#)) for owners of the RV-6A, RV-7A and RV-9A aircraft models to retrofit their aircraft with the new nose gear and engine mount.

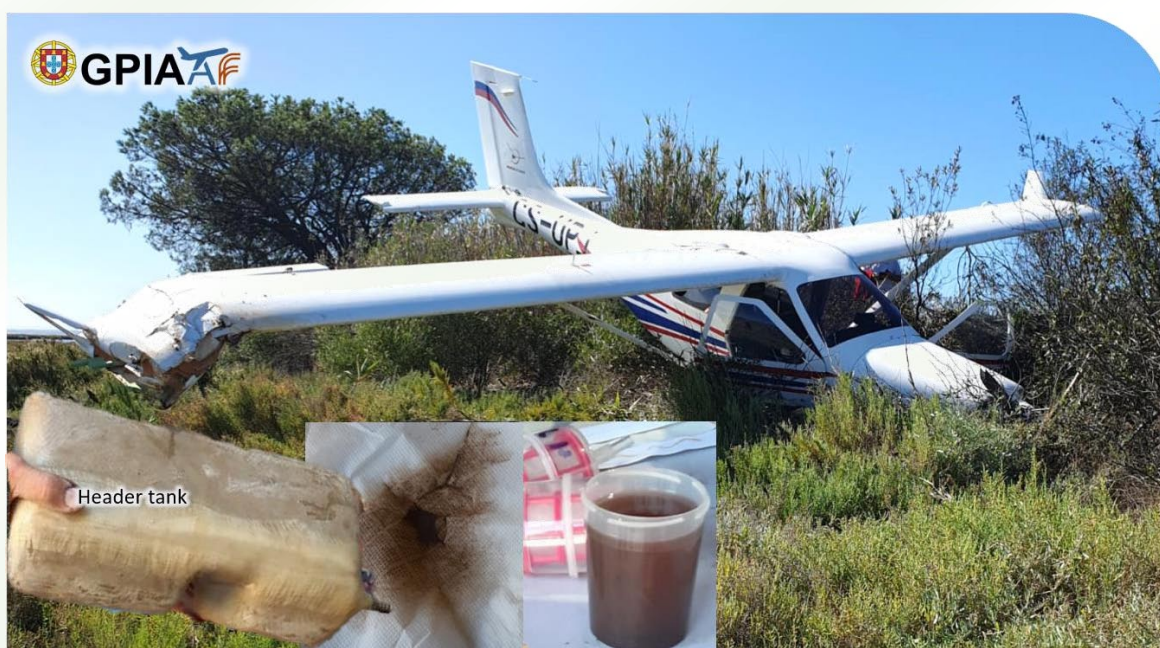
Both occupants emerged unscathed from the aircraft, which sustained damage to the nose gear, lower fuselage, propeller and primary wing structure.

After removal, total drainage and filtration of the fuel from the header tank with a volume of 6 liters, there was a substantial amount of contamination of the fuel with some water, small suspending sediments and small particles that gave a darkish colour to the fuel.

O GPIAAF sublinha a necessidade de uma avaliação metódica dos vários componentes dos sistemas de alimentação, incluindo tanques principais e auxiliares, linhas de combustível e de ventilação, filtros, carburadores, etc, conforme previsto nos respetivos manuais dos fabricantes das aeronaves e motores.

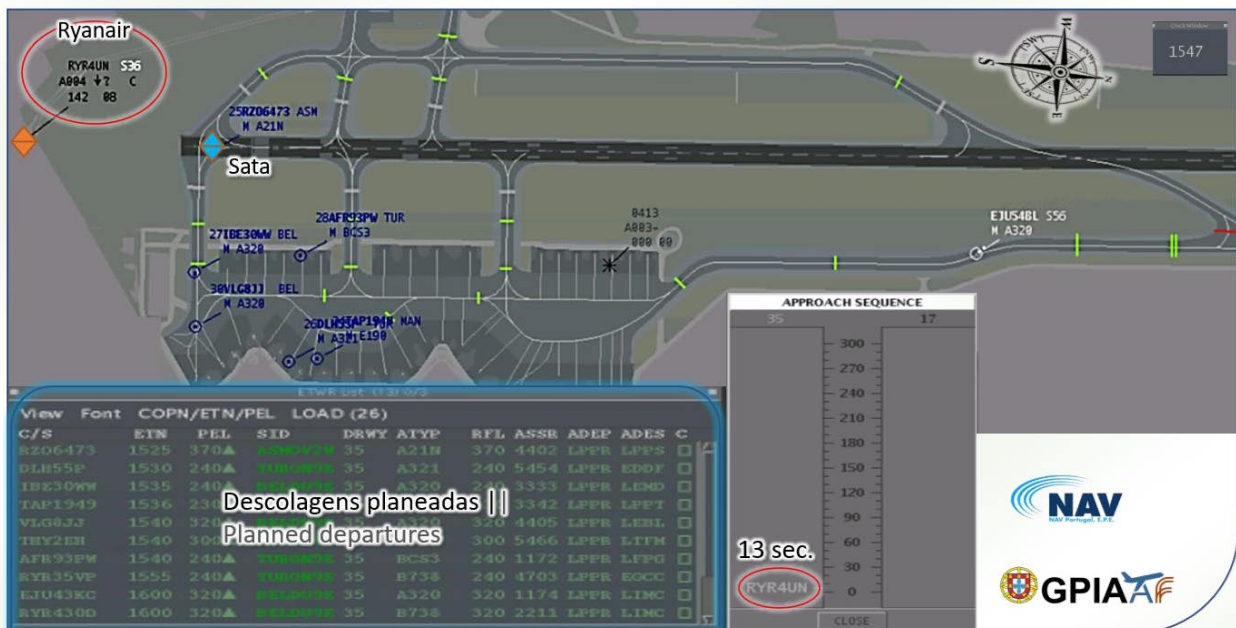
Figura 1 || Figure 1
Posição relativa das aeronaves || Aircraft relative position

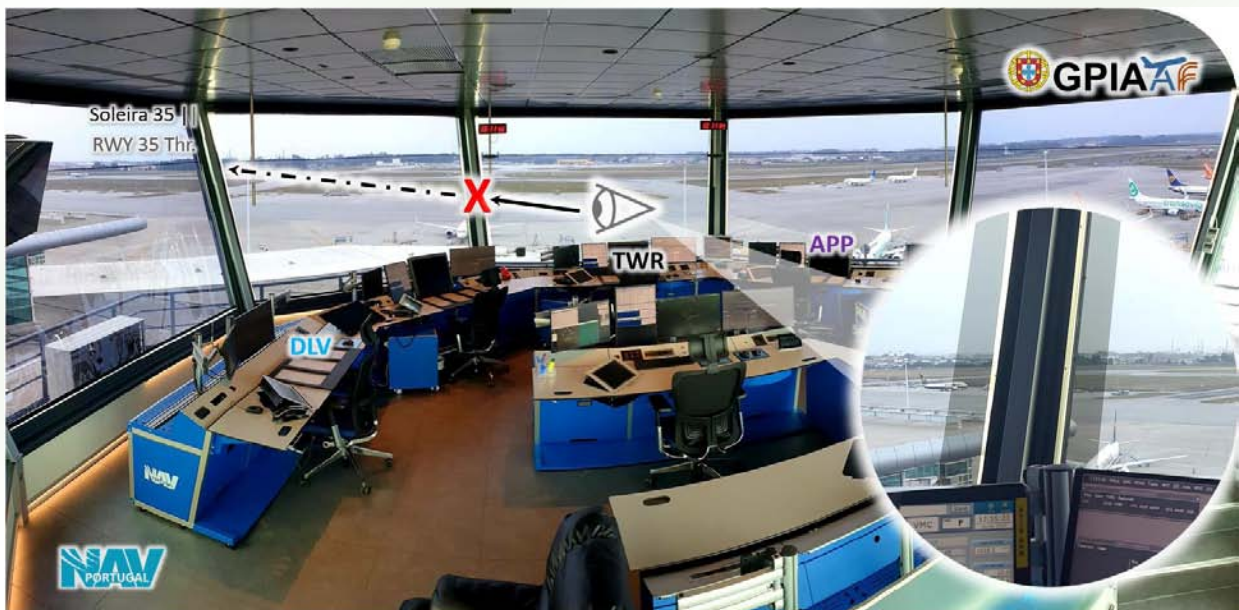
This meant that the position of the workstations was brought back and, in the case of the TWR position, exacerbated the visibility of the controller such that the threshold of RWY 35 is obstructed (Bravo and Alpha 1 RWY access area) by one of the metal hoists supporting the windows and roof of the control tower.

Figure 2 || Porto tower layout, visibility obstruction

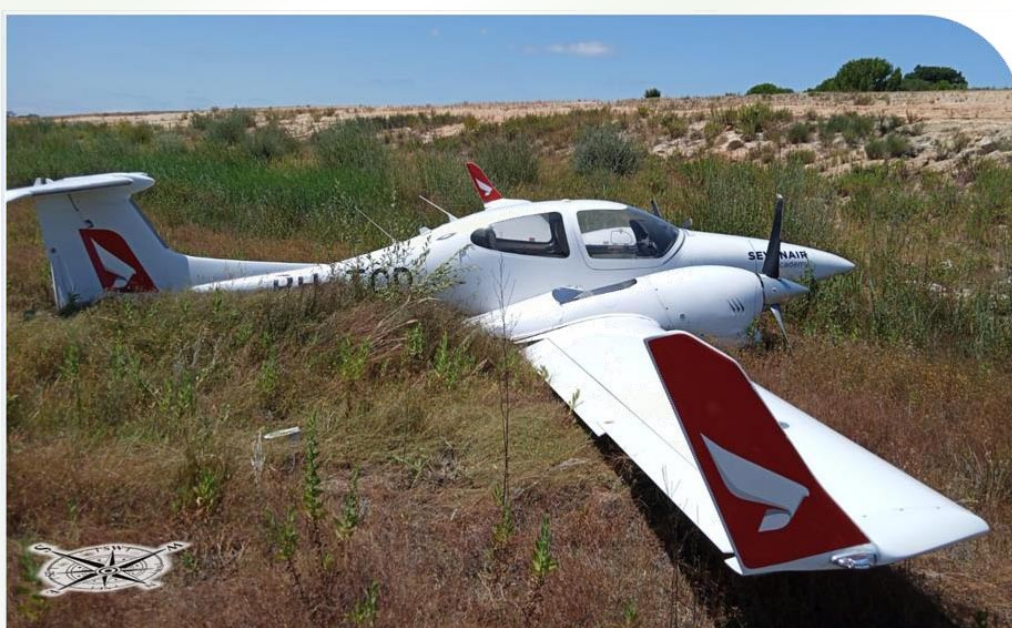
Posição final da aeronave || Aircraft final position

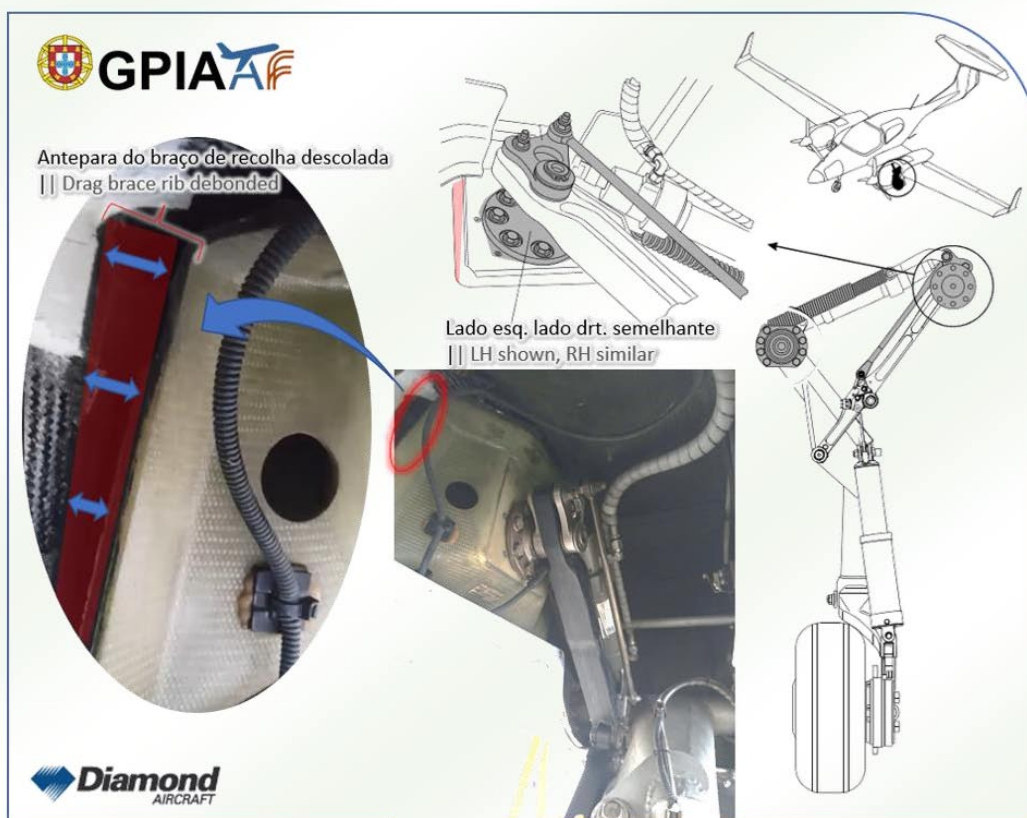
The operator and the OEM performed an assessment to the aircraft condition regarding the root cause for the LH MLG not locking in the down position, attributing the system jamming due to the damage on the attachment of both MLG drag brace ribs that debonded from the wing main box during the hard landing event on the 7th circuit.

Sistema de fixação do braço do trem de aterragem principal

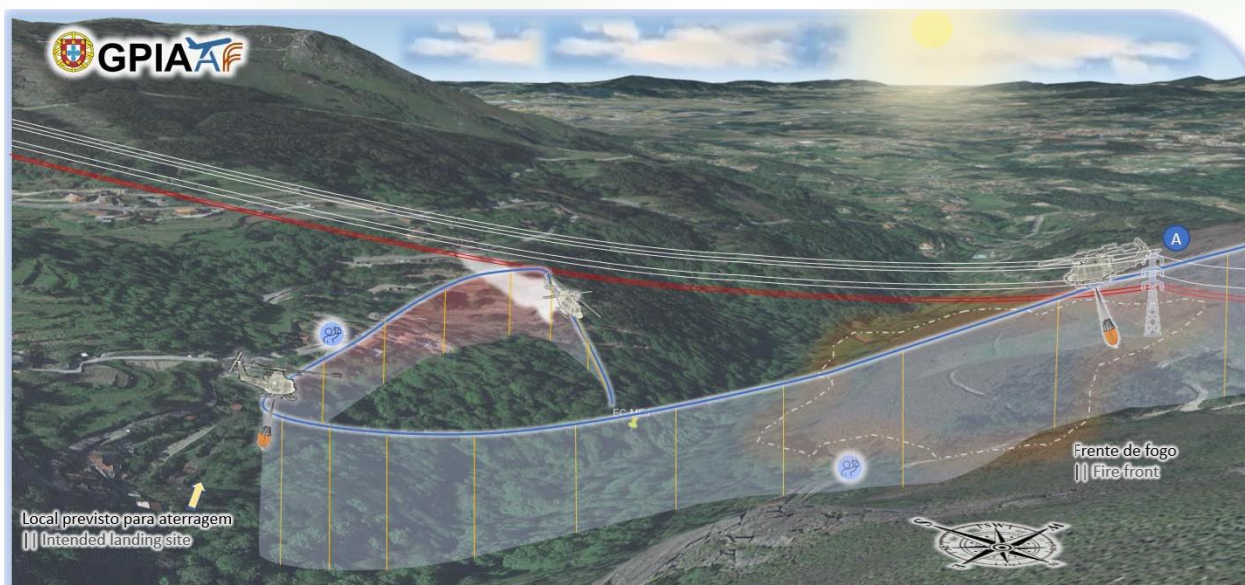
After twelve water bombing cycles on the approach for the last drop while turning to the right, the pilot was surprised by the position of the high voltage line in front of him, immediately releasing the water, ending up colliding with the two lower cables of the power line.

Figura 1 | Figure 1
 Estimativa da trajetória e impacto com os cabos elétricos || Estimated trajectory and impact with power lines

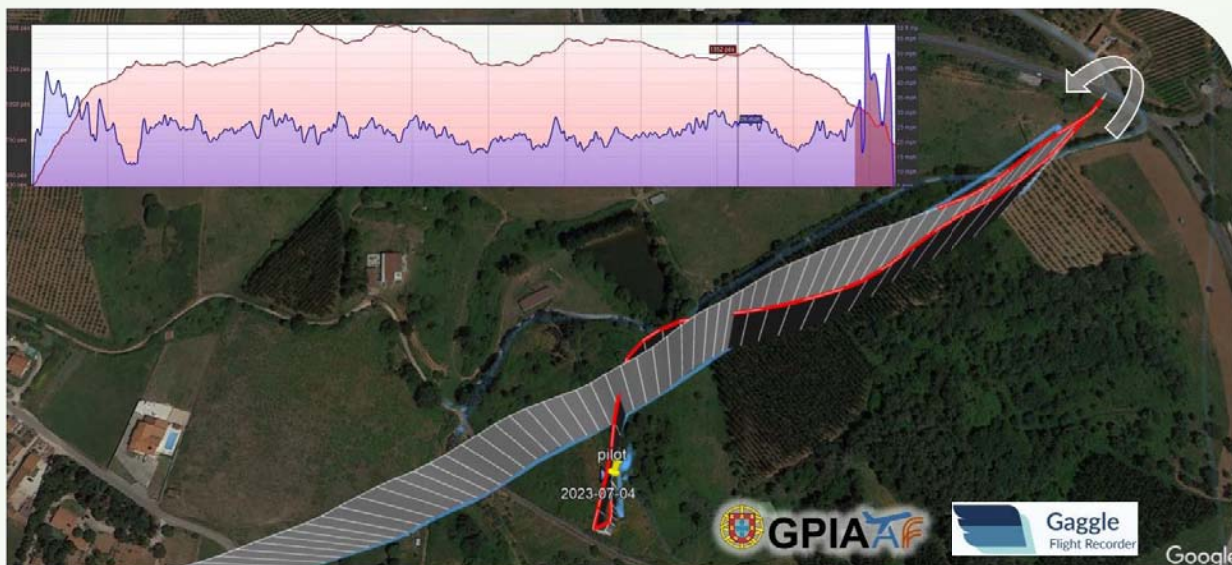
Figura 1 || **Figure 1**
Perfil do voo do acidente e posição final do paramotor || Accident flight profile and paramotor final position

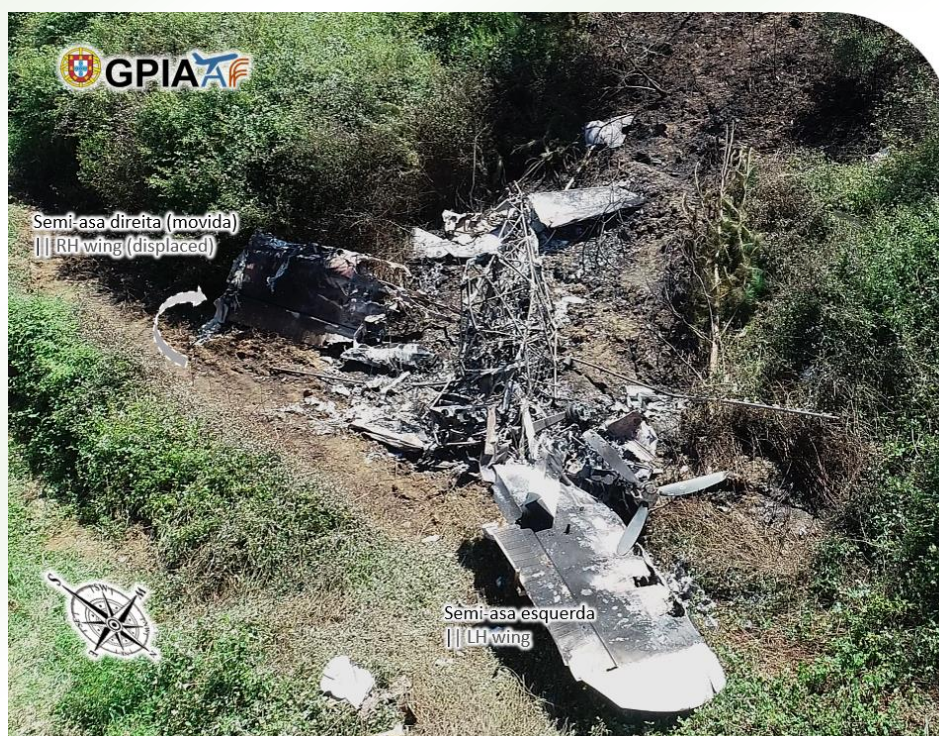
After colliding with the ground, the aircraft caught fire.

Figura 1 || **Figure 1**
Posição e condição final da aeronave || Aircraft condition and final position

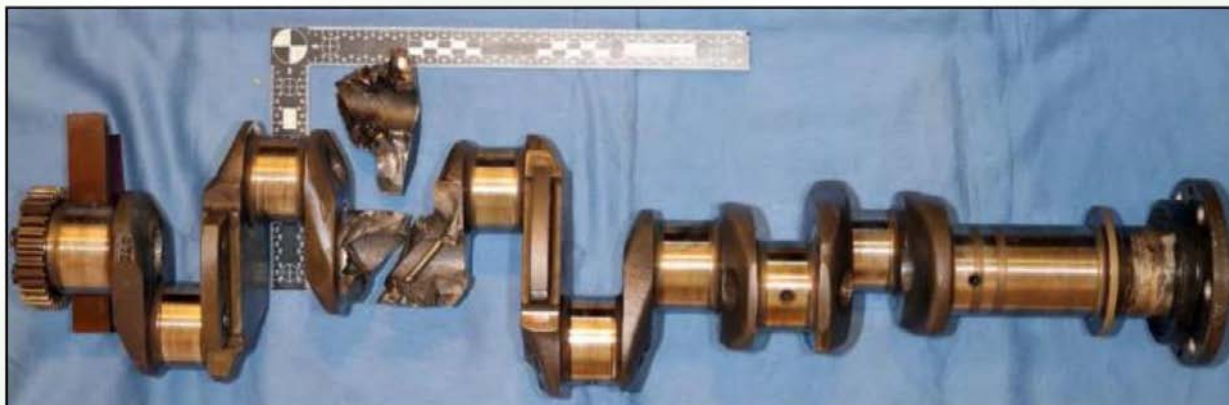
Based on the investigation analysis, the Commission points out that the serious incident resulted from an engine failure as a result of a fractured crankshaft due to localised heat-induced cracking.

Figura 1 || Figure 1
Vista geral da cambota danificada || General views of failed crankshaft
