**RELATÓRIO FACTUAL DE INCIDENTE COM AERONAVE  
AIRCRAFT INCIDENT FACTUAL REPORT**

Colisão com aves durante aterragem e consequente paragem de motor #1 || Engine #1 in-flight shutdown following birdstrike during landing

<b>PROCESSO GPIAAF    GPIAAF PROCESS ID</b> <b>04/INCID/2016</b>		<i>Classificação    Classification</i> Incidente    Incident	
		<i>Tipo de evento    Type of event</i> <b>BIRD - Colisão com aves    Bird strike</b>	
<b>OCORRÊNCIA    OCCURRENCE</b>			
<i>Data    Date</i> 14-04-2016	<i>Hora    Time</i> 08:26 UTC	<i>Local    Location</i> N038° 43' 46", W009° 21' 24", Cascais (LPCS), Portugal	
<b>AERONAVE    AIRCRAFT</b>			
<i>Tipo    Type</i> Dornier 228-200		<i>N.º de série    Serial No.</i> 8080	<i>Matrícula    Registration</i> CS-DVU
<i>Categoria    Category</i> Avião    Airplane			<i>Operador    Operator</i> Aerovip
<b>VOO    FLIGHT</b>			
<i>Origem    Origin</i> Vila Real (LPVR)		<i>Destino    Destination</i> Cascais (LPCS)	
<i>Tipo de voo    Type of flight</i> Transporte Aéreo Comercial    Comercial Air Transport		<i>Tripulação    Crew</i> 02	<i>Passageiros    Passengers</i> 11
<i>Fase do voo    Phase of flight</i> Aterragem    Landing		<i>Condições de luminosi

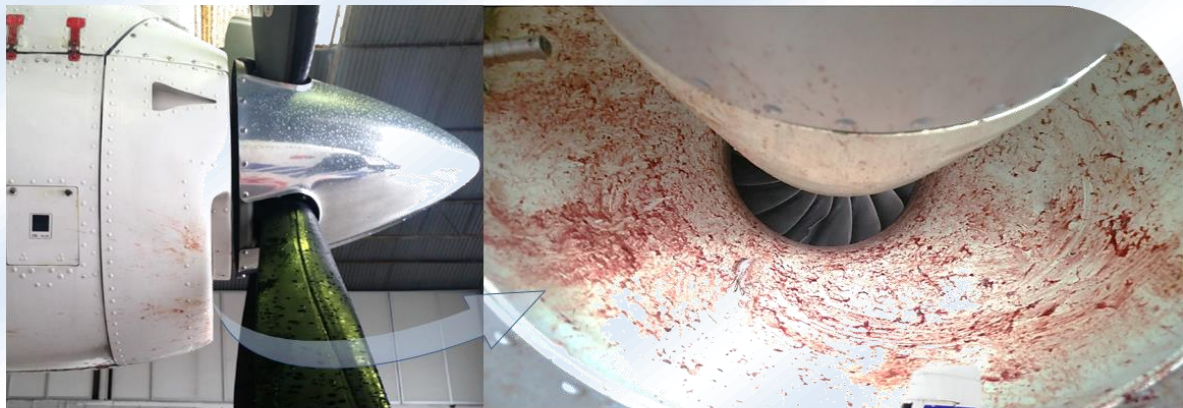
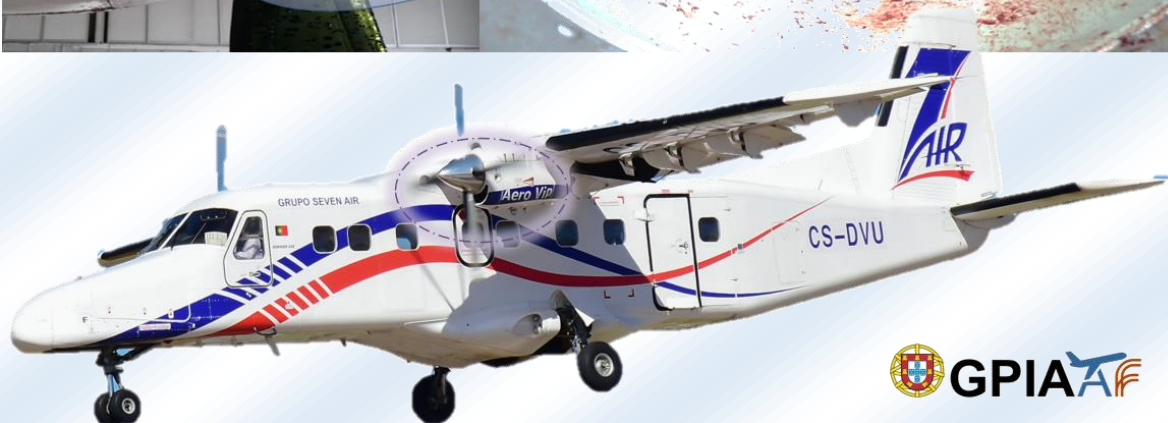
Figure 1

With the aircraft already over the airfield, the seagulls took flight, having struck the left engine air intake after passing through the propeller blades, preventing the engine from running due to the abrupt seizure of its shaft.

Evidência da colisão com aves no motor #1

Engine #1 bird strike evidence

O motor esquerdo da aeronave sofreu danos severos por paragem abrupta em resultado da oclusão do sistema de ar em ambos os estágios do compressor, câmara de combustão e turbina.

The aircraft left engine suffered severe damage from abrupt seizure as a result of obstruction of the air system in both compressor stages, combustion chamber and turbine.

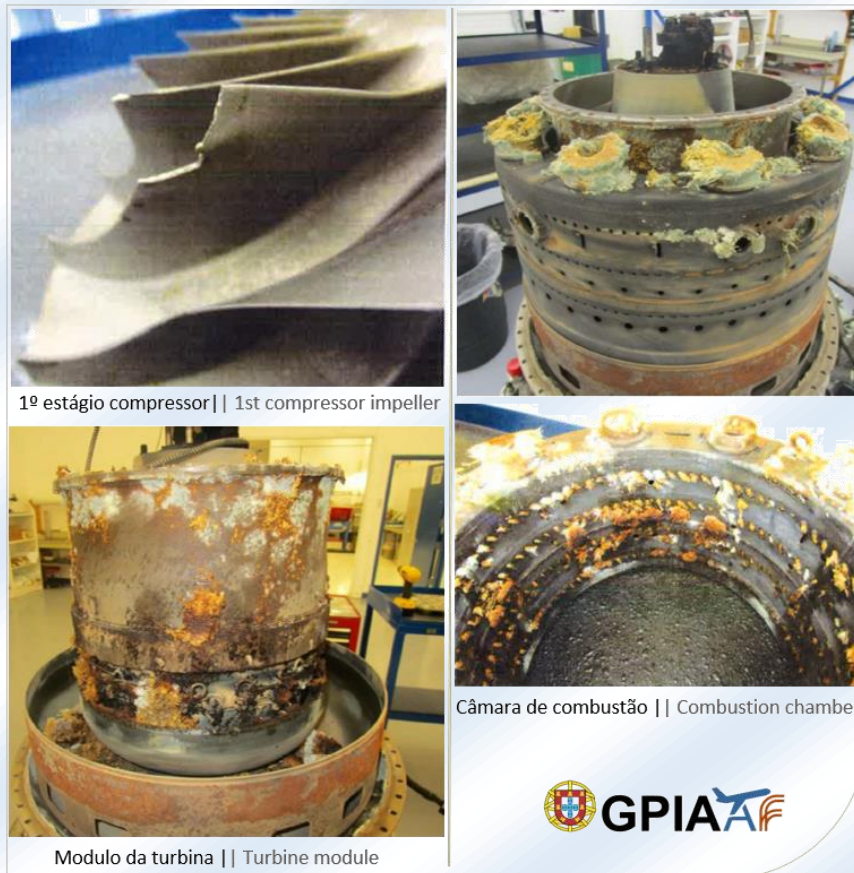
**Figura 3** || **Figure 3**  
Fotos de desmontagem da seção quente || Teardown Pictures of Hot Section

realizada por um centro de serviços autorizado, revelou danos no primeiro estágio do compressor e quantidades significativas de matéria biológica incrustada na área da câmara de combustão e seção quente.

performed by an authorised service centre, revealed damage to the first compressor stage and significant amounts of biological matter embedded in the combustion chamber area and hot section.
