Gabinete de Prevenção e Investigação de Acidentes  
com Aeronaves e de Acidentes Ferroviários  
*Office for the Prevention and Investigation of Accidents  
in Civil Aviation and Rail (SIA/NIB PT)*

Boletim de Divulgação Trimestral

Quarterly Bulletin Publication

<b>Tipo de Documento    Document title</b>	Boletim de divulgação trimestral    Quarterly bulletin publication
<b>N.º do Documento    Document ID</b>	QB_01/2024
<b>Data de publicação    Publication date</b>	2024-04-04

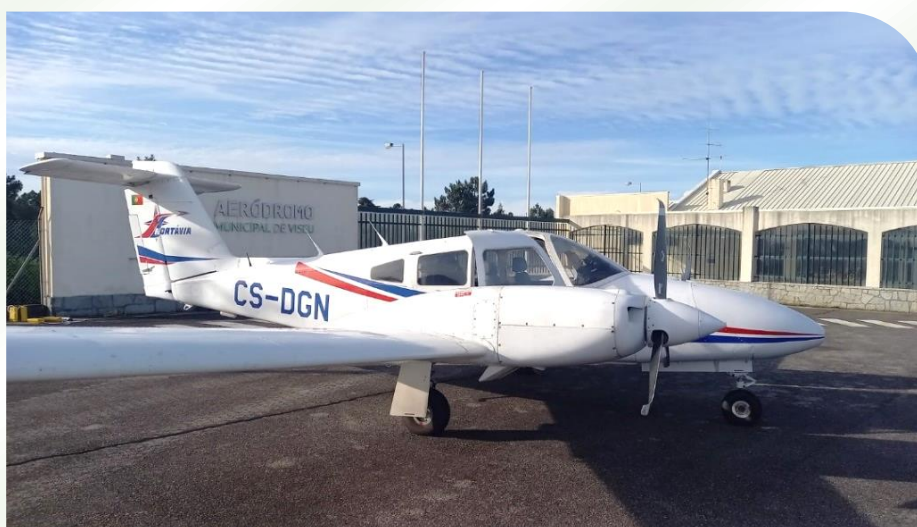
During the third and final circuit where it was intended to perform the final landing with a simulated engine failure (OEI) condition, the aircraft touched the runway with both engine's propellers and rear fuselage area.

The crew were unharmed during the event. The aircraft sustained damage to the tips of the propeller blades, the mooring point and foot access step.

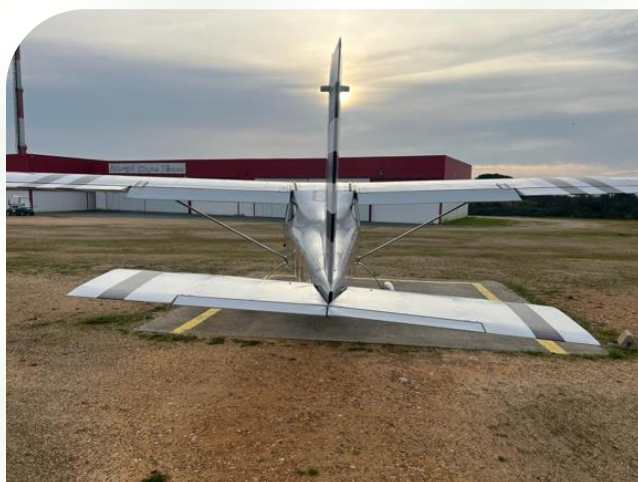
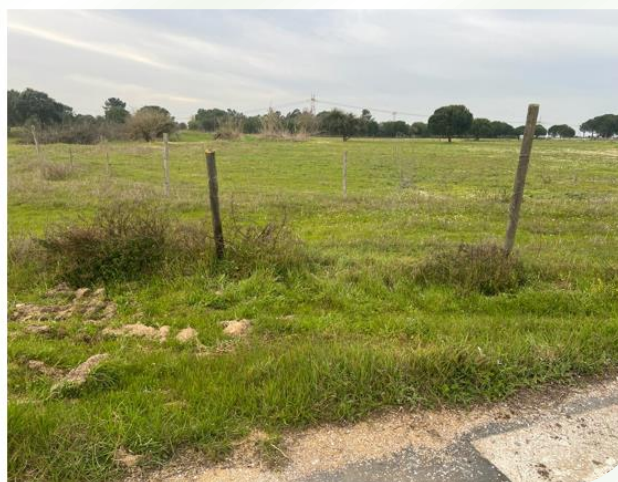
Upon inspecting the aircraft, the pilot detected damage to the wheel fairings and the horizontal stabilizer which sustained impact marks on the leading edge on both sides and had become distorted.

While he was familiar with Benavente airfield, this was his first time landing on runway 15 and he had not anticipated the presence of the airfield fence close to the runway threshold.

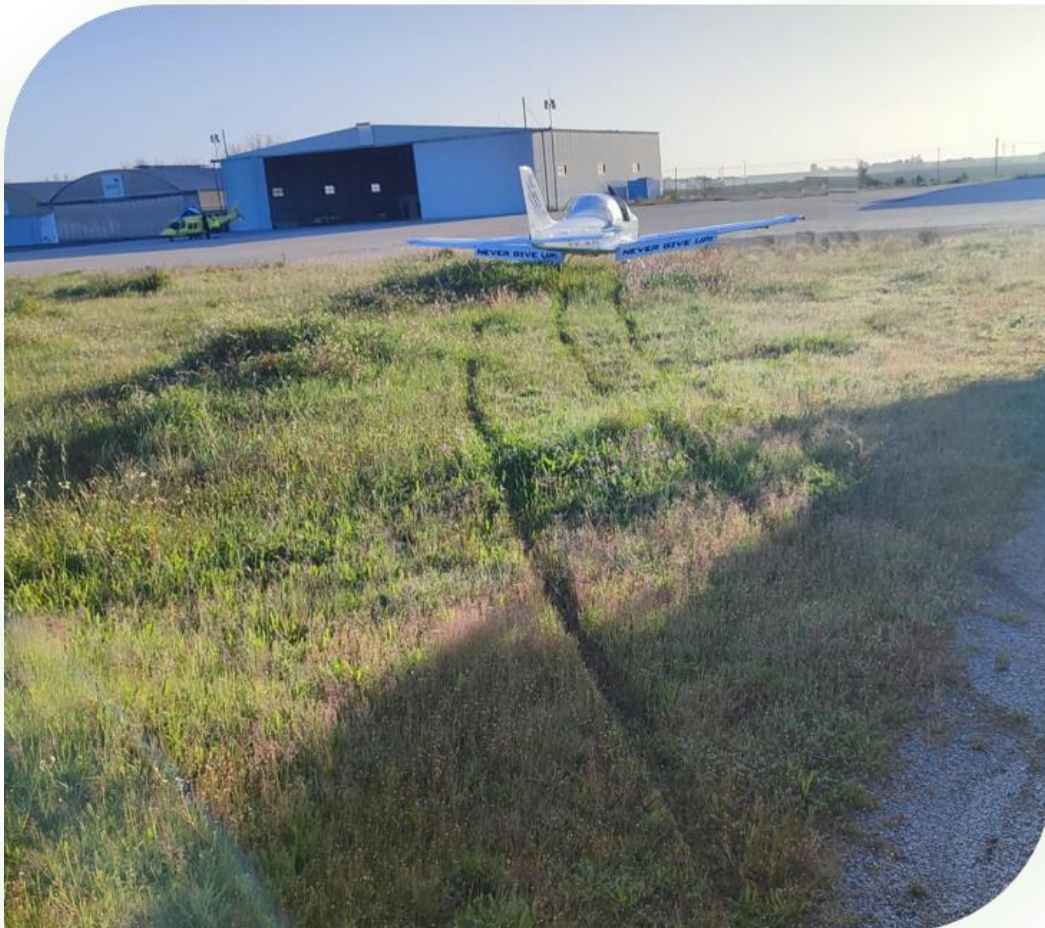
The student pilot switched off the engine and performed aircraft safety procedures and emerged from the event unharmed. The aircraft had received minor damage on the nose gear.

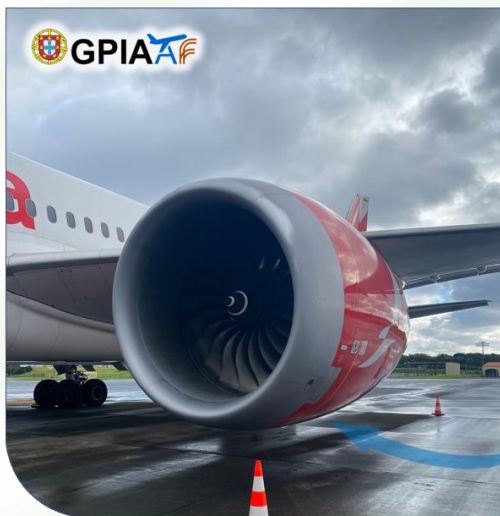
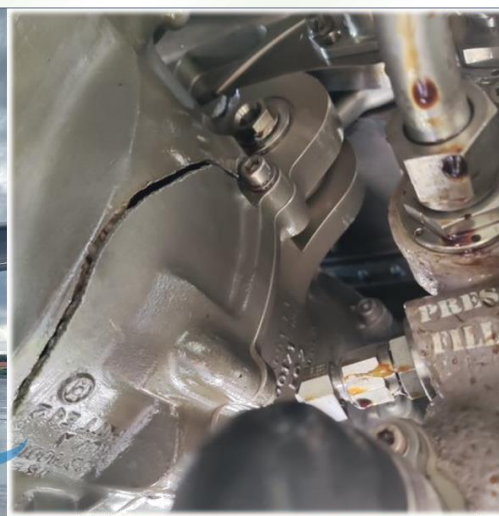
A preliminary inspection of engine no.1 revealed a significant quantity of oil spilled in the area of the external gear box (EGB) and a large crack in its casing.

**Figure 1** || Engine no.1 and crack found in EGB casing

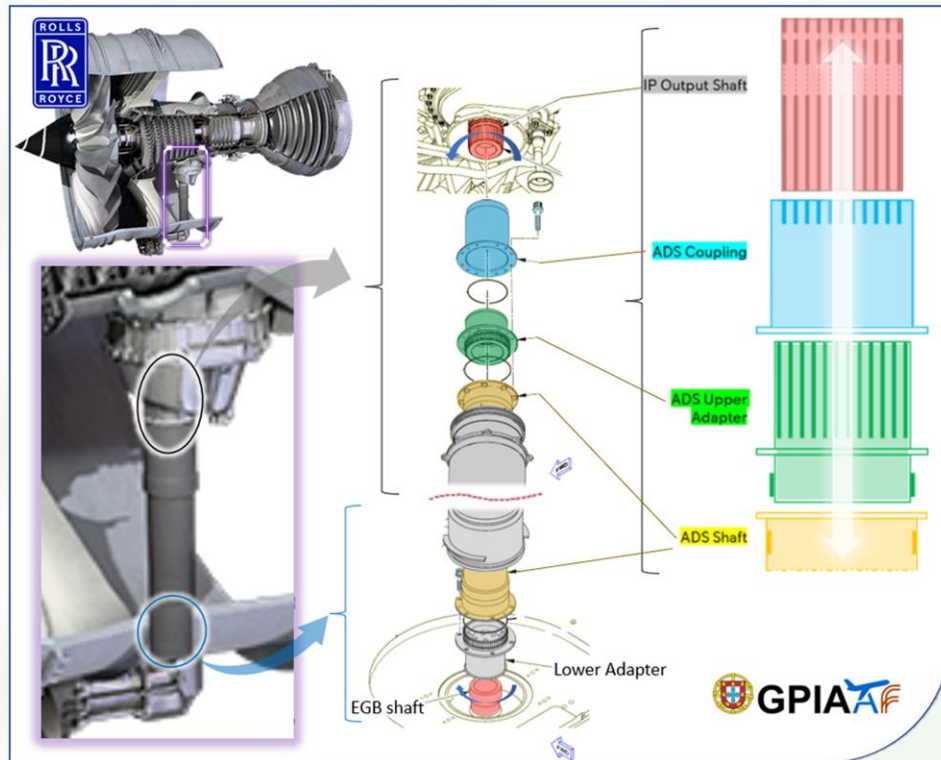
The alignment of the two upper sets of splines holds the radial drive shaft vertically in place and ensures proper transmission of drive to the EGB.

**Figura 3** || **Figure 3**  
Detalhe do sistema de engrenagem do veio radial || Overview of the radial drive shaft assembly

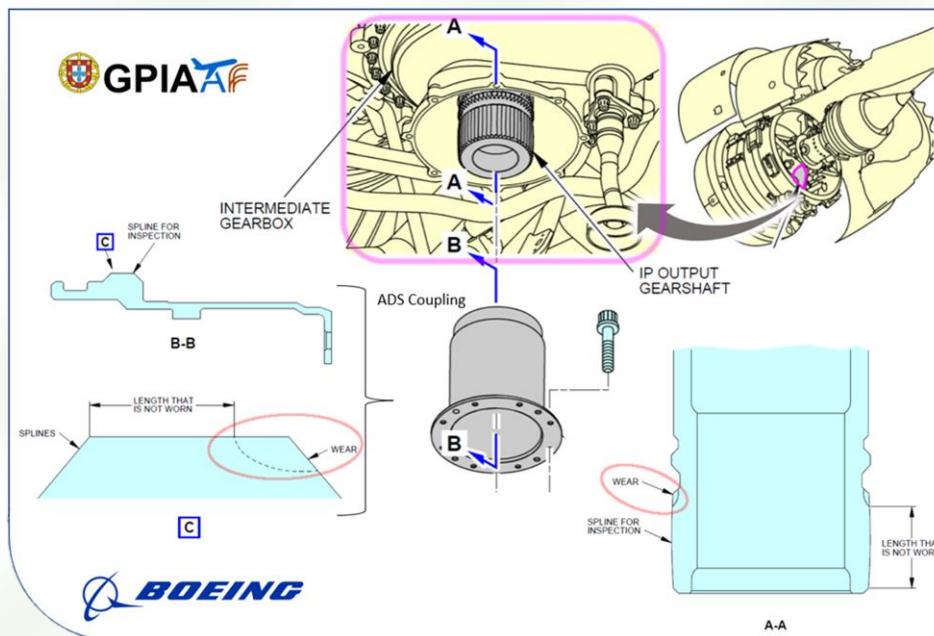
The spline wear on the ADS coupling was such that a repeat inspection was required after a further 3,000hrs (no more than 18,774 HSN in the event engine), while the spline wear on the IP output shaft was such that a repeat inspection was required after a further 6,000hrs (no more than 21,774 HSN in the event engine).

**Figura 4** || **Figure 4**  
 Detalhe das áreas a inspecionar DMC-B787-A-R72-62-11-01A-280B-A || Details of areas to be inspected DMC-B787-A-R72-62-11-01A-280B-A

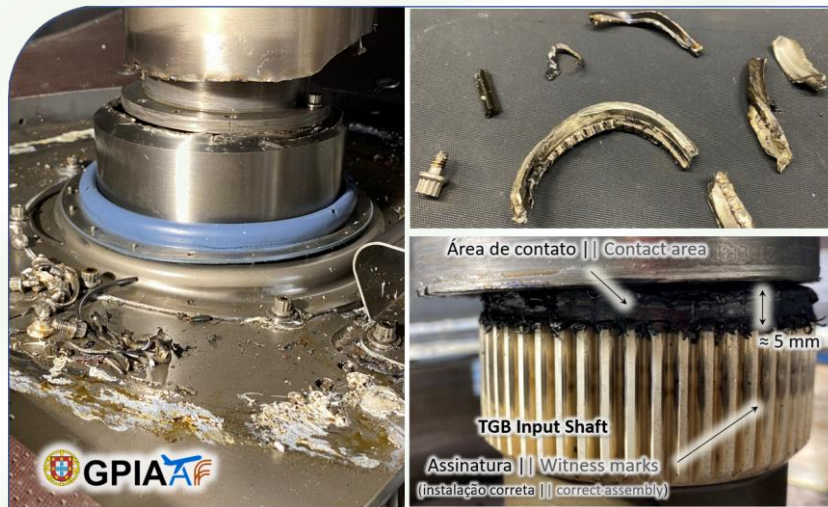
The crack in the TGB/EGB casing was visible all the way around and a significant amount of debris was found at the base of the shroud. The lower adapter appeared to be sat higher on the TGB input shaft than supposed to, as it is intended to completely cover the TGB input shaft splines (see Figure 5).

**Figure 5**  
 Damage and debris at the base of the shroud and TGB input shaft splines damaged

From the engine damage assessment, analysis of maintenance documentation and information received from the operator regarding the performed maintenance activity, the most likely cause for the uncommanded in-flight shutdown of engine no.1 was the incorrect reinstallation of the radial drive shaft in a very high Installation configuration following the execution of a mandatory inspection for wear on the abutting shoulders of both the ADS coupling and the IP output shaft splines.

Upon conclusion of the maintenance actions, the engine was subjected to a series of low and high-speed engine ground runs prior to its flight to London. Over six hours into the flight, the lower adapter ultimately separated from the TGB input shaft with ensuing damage to the different components of the drive shaft assembly and loss of drive to the EGB which culminated in the shutdown of the engine.

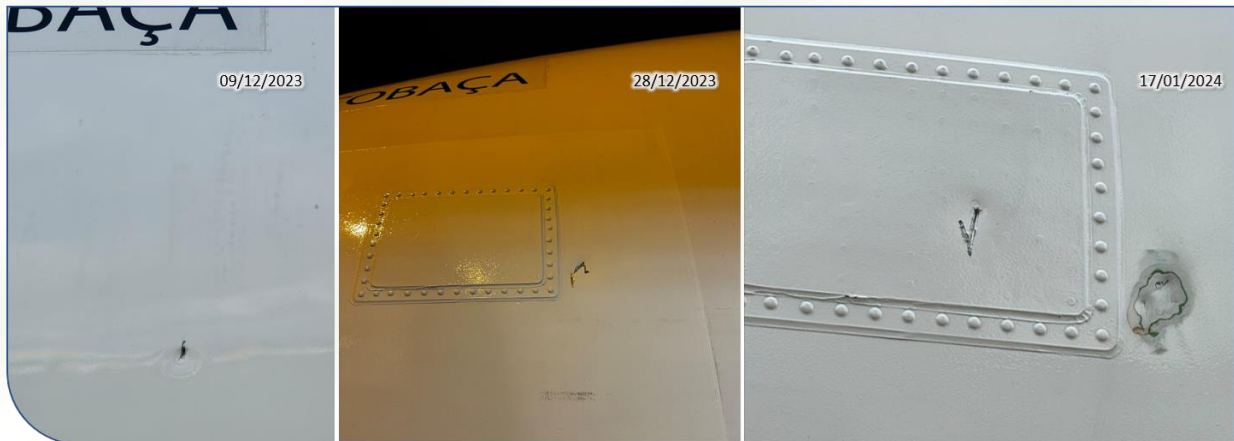
During this process, evidence and information of additional damage recorded on December 28<sup>th</sup>, 2023 and January 17<sup>th</sup>, 2024 in the same area, on the same aircraft with the same pattern of contact by blunt object, leaving a V-shaped mark, were collected. Those two subsequent events recorded on that same aircraft did not puncture the fuselage.

**Figura 1** || **Figure 1**  
 Registo dos danos na mesma área (CS-TAX) || A record of damage in the same area (CS-TAX)

The aircraft was repaired in accordance with the manufacturer's instructions and returned to service after completion of repairs and/or damage assessment with an entry in the D&BC.

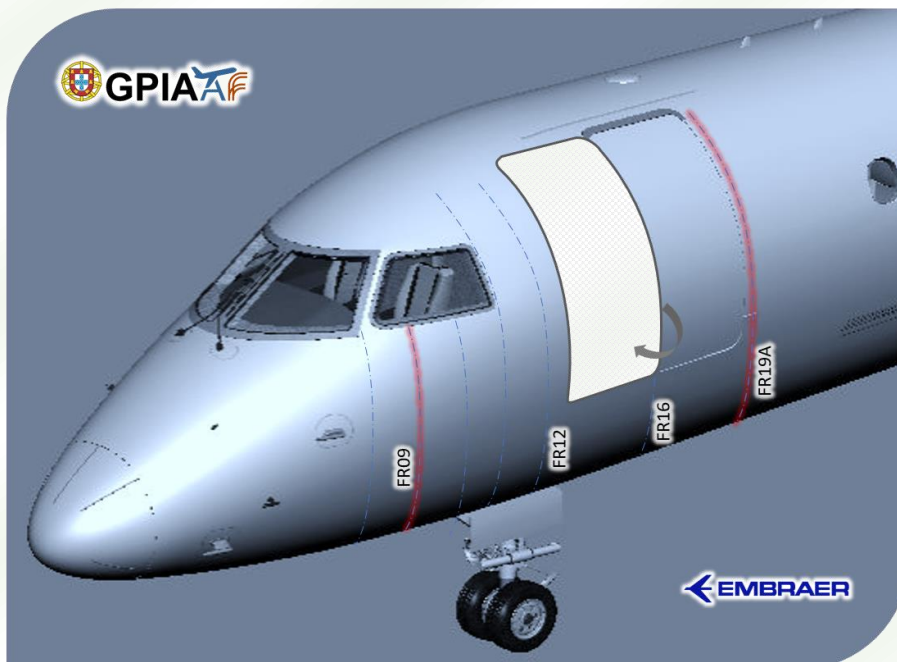
A non-exhaustive damage assessment of the operator's aircraft fleet revealed that these are mostly located in the areas of the fuselage that require the proximity of ground equipment, namely passenger and cargo doors and their adjacent areas particularly between the left frames 9 and 19A.

**Figura 2** || **Figure 2**  
 Área crítica de danos registados || Critical area where damage was recorded

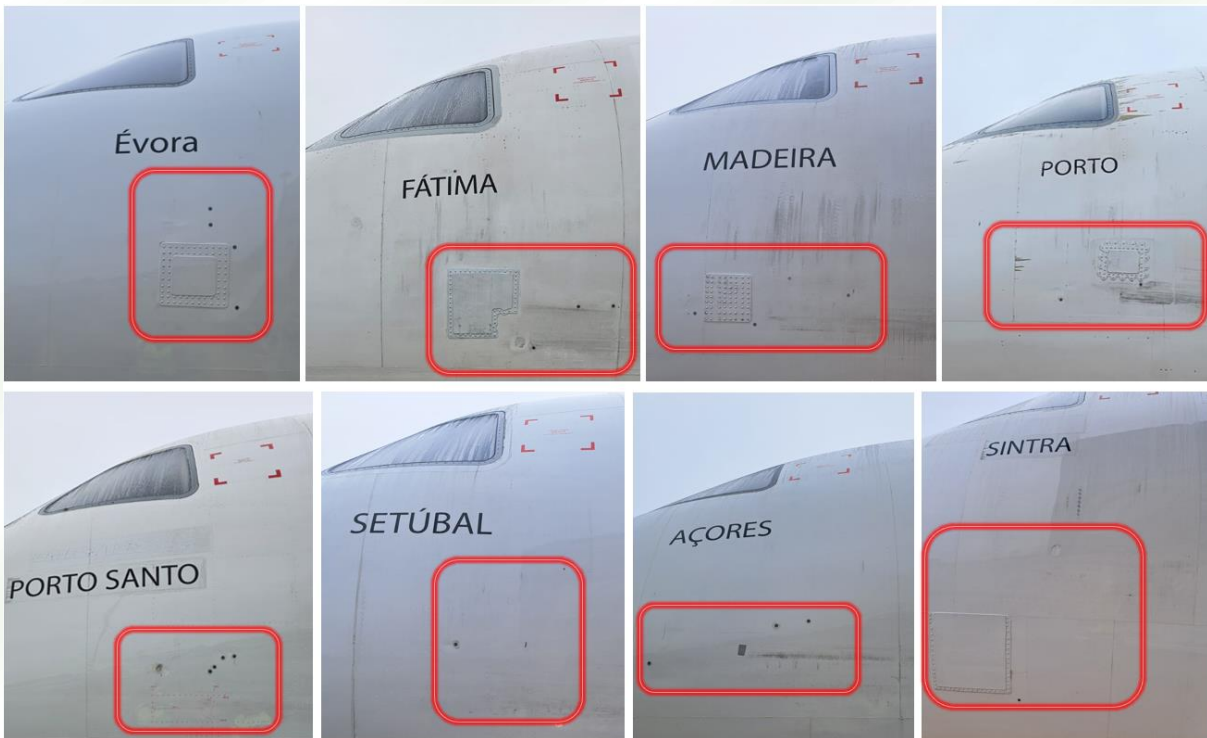
Figura 3 || Figure 3

The observed pattern of damage highlights a systemic issue in ground handling procedures and/or maintenance services with regard to the handling of aircraft access equipment.

Exemplos de danos na frota do mesmo operador Aeronaves com elevado número de rotações por hora de voo aumenta a exposição ao risco, sendo necessária uma resposta proporcional pelos operadores deste tipo de operação. As práticas da indústria relativamente ao controlo e registo de danos nas fuselagens devem ser adequadas e customizadas por forma a que estes

Regarding prevention, the policies and practices of ground handling service providers, the training of teams as well as an effective supervision by the operator of the services provided are essential to avoid unnecessary and especially, severe damage.

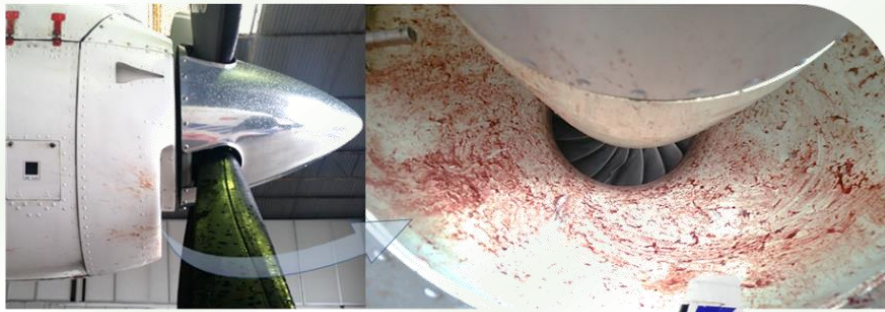
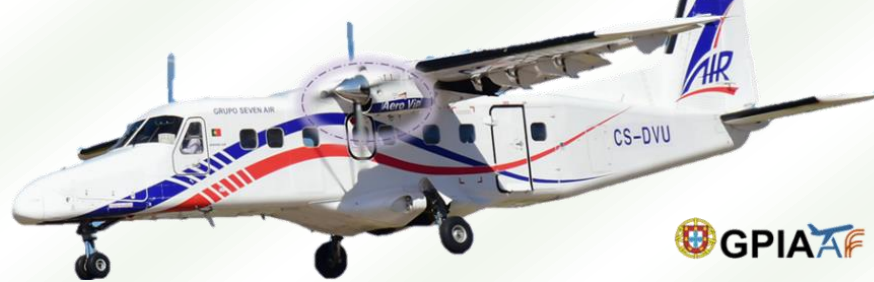
**Figure 1** || Engine #1 bird strike evidence
