**NOTA INFORMATIVA DE ACIDENTE COM AERONAVE**  
**AIRCRAFT ACCIDENT INFORMATION NOTICE**

<b>PROCESSO GPIAAF    GPIAAF PROCESS ID</b> <b>2024/ACCID/02</b>		<b>Classificação    Classification</b> Acidente    Accident	
		<b>Tipo de evento    Type of event</b> LOC-I	
<b>OCORRÊNCIA    OCCURRENCE</b>			
<b>Data    Date</b> 06JUN2024	<b>Hora    Time</b> 18:06 UTC	<b>Local    Location</b> N39°46'33.8" W8°49'13.0", Leiria, Portugal	
<b>AERONAVE    AIRCRAFT</b>			
<b>Tipo    Type</b> Cessna, F-150H,		<b>N.º de série    Serial No.</b> 150-0301	<b>Matrícula    Registration</b> D-EAYV
<b>Categoria    Category</b> Avião    Airplane			<b>Operador    Operator</b> Aero Club de Leiria
<b>VOO    FLIGHT</b>			
<b>Origem    Origin</b> LPJF		<b>Destino    Destination</b> LPJF	
<b>Tipo de voo    Type of flight</b> General Aviation - Training / Instructional (dual)		<b>Tripulação    Crew</b> 02	<b>Passageiros    Passengers</b> 00
<b>Fase do voo    Phase of flight</b> Descolagem    Take-off		<b>Condições de luminosidade    Lighting conditions</b> Diurno    Daylight

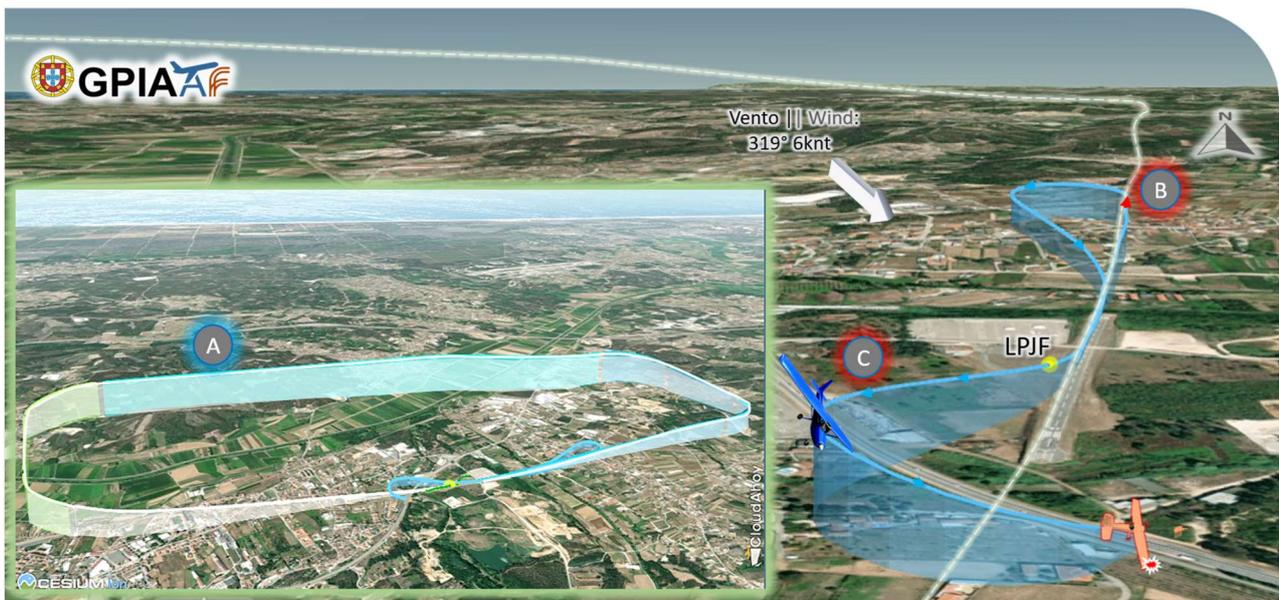
Figura 1 || Figure 1

Cumpridos os procedimentos previstos para o aeródromo, às 17:59 a aeronave iniciou a decolagem da pista 02 tendo realizado um circuito esquerdo seguido de um toca e anda sem qualquer anomalia reportada (detalhe A da figura).

Às 18:05 a aeronave iniciou um novo circuito, quando na linha de subida, a ~150 pés AGL (detalhe B da figura), a tripulação apercebeu-se que a *performance* da aeronave não era a esperada, com a velocidade indicada em valores decrescentes.

Com vento de cauda, a aeronave sobrevoou a pista 20 sem tocar, tendo o piloto instrutor decidido borregar iniciando uma volta pela direita para tentar uma aterragem na pista 02, aplicou potência e a aeronave iniciou uma subida (detalhe C da figura).

Having complied with the procedures foreseen for the aerodrome, at 17:59 the aircraft took-off from runway 02, following a left circuit and subsequent touch and go without any reported anomaly (detail A of the figure).

At 18:05 the aircraft started a new circuit, when during the initial climb at about ~150ft AGL (detail B of the figure), the crew realized that the performance of the aircraft was not as expected with a decaying indicated airspeed.

With a tailwind component, the aircraft flew over runway 20 without touching, and the instructor pilot decided to initiate a go-around with a right turn to attempt a landing on runway 02, applied power and the aircraft began a climb (detail C of the figure).

Trajetória da aeronave registada num dispositivo portátil || Aircraft flight path recorded on a mobile device
