NOTA INFORMATIVA DE ACIDENTE COM AERONAVE AIRCRAFT ACCIDENT INFORMATION NOTICE

PROCESSO GPIAAF // GPIAAF PROCESS ID 2024/ACCID/04		<i>Classificação // Classification</i> Acidente // Accident	
		<i>Tipo de evento // Type of event</i> LALT	
OCORRÊNCIA // OCCURRENCE			
<i>Data // Date</i> 30-AGO-2024	<i>Hora // Time</i> 11:32 UTC	<i>Local // Location</i> 41°09'37.7"N 07°48'25.0"W Cambres – Lamego - Portugal	
AERONAVE // AIRCRAFT			
<i>Tipo // Type</i> Airbus Helicopters AS350 B3+ (Ariel 2B1 engine)		<i>N.º de série // Serial No.</i> 4781	<i>Matrícula // Registration</i> EC-LBV
<i>Categoria // Category</i> Helicóptero // Helicopter			<i>Operador // Operator</i> HTA Helicópteros
VOO // FLIGHT			
<i>Origem // Origin</i> Armamar, Lamego		<i>Destino // Destination</i> Armamar, Lamego	
<i>Tipo de voo // Type of flight</i> Trabalho Aéreo (Combate aos incêndios) // Aerial Work (Firefighting)		<i>Tripulação // Crew</i> 01	<i>Passageiros // Passengers</i> 05
<i>Fase do voo // Phase of flight</i> Em rota // Enroute		<i>Condições de luminosidade // Lighting conditions</i> Diurno // Daylight

BRIEF DESCRIPTION OF THE OCCURRENCE

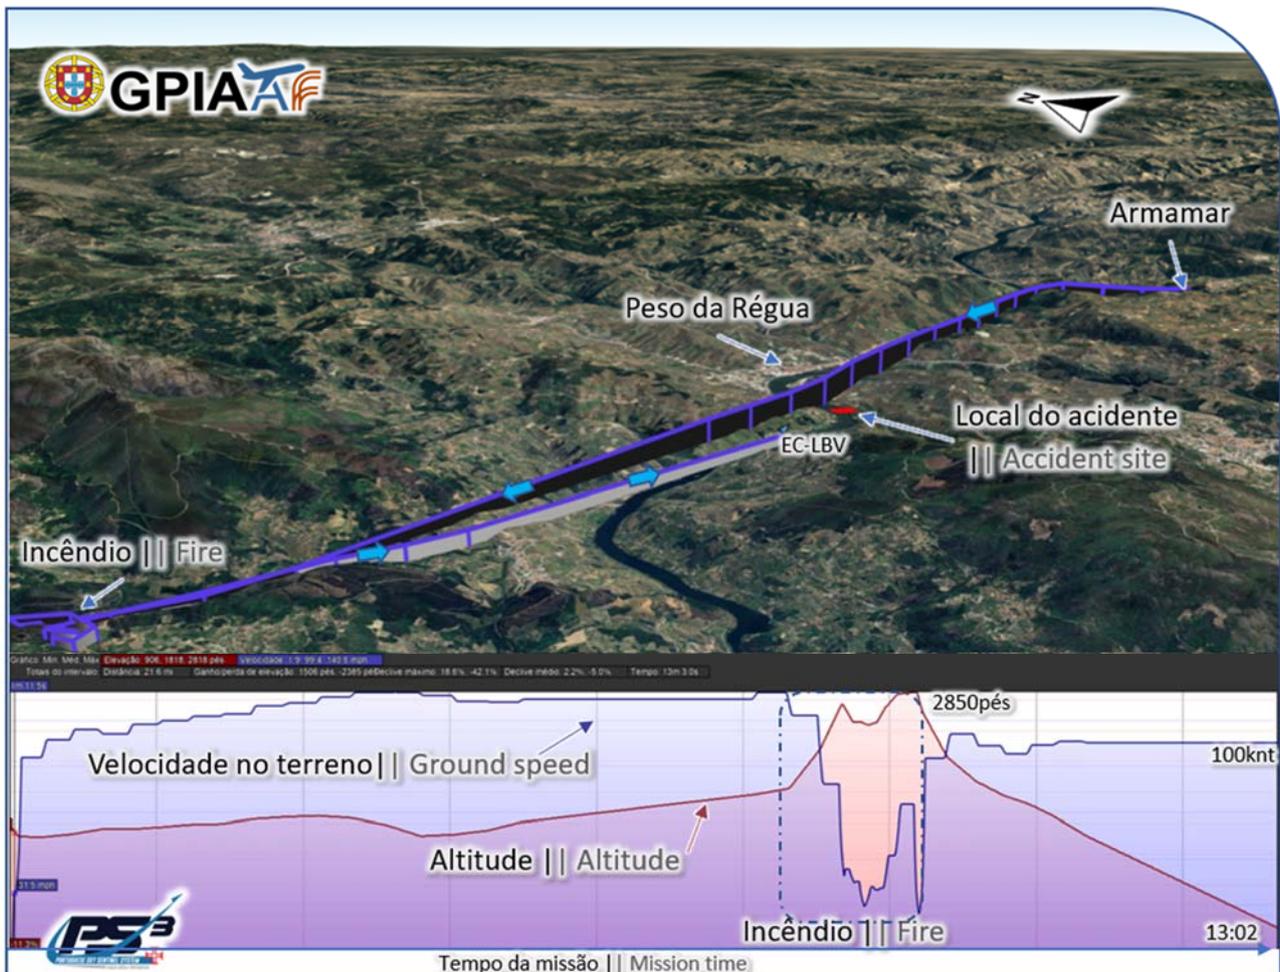
Figura 1 || **Figure 1**
 Trajetória da aeronave || Aircraft flight path

When flying over the Fojo - Baião area, the UEPS team leader on board after evaluating the scenario, at 11:30 decided to return the aircraft to its base because the use of aerial means at a fire with the perimeter already contained was not warranted.

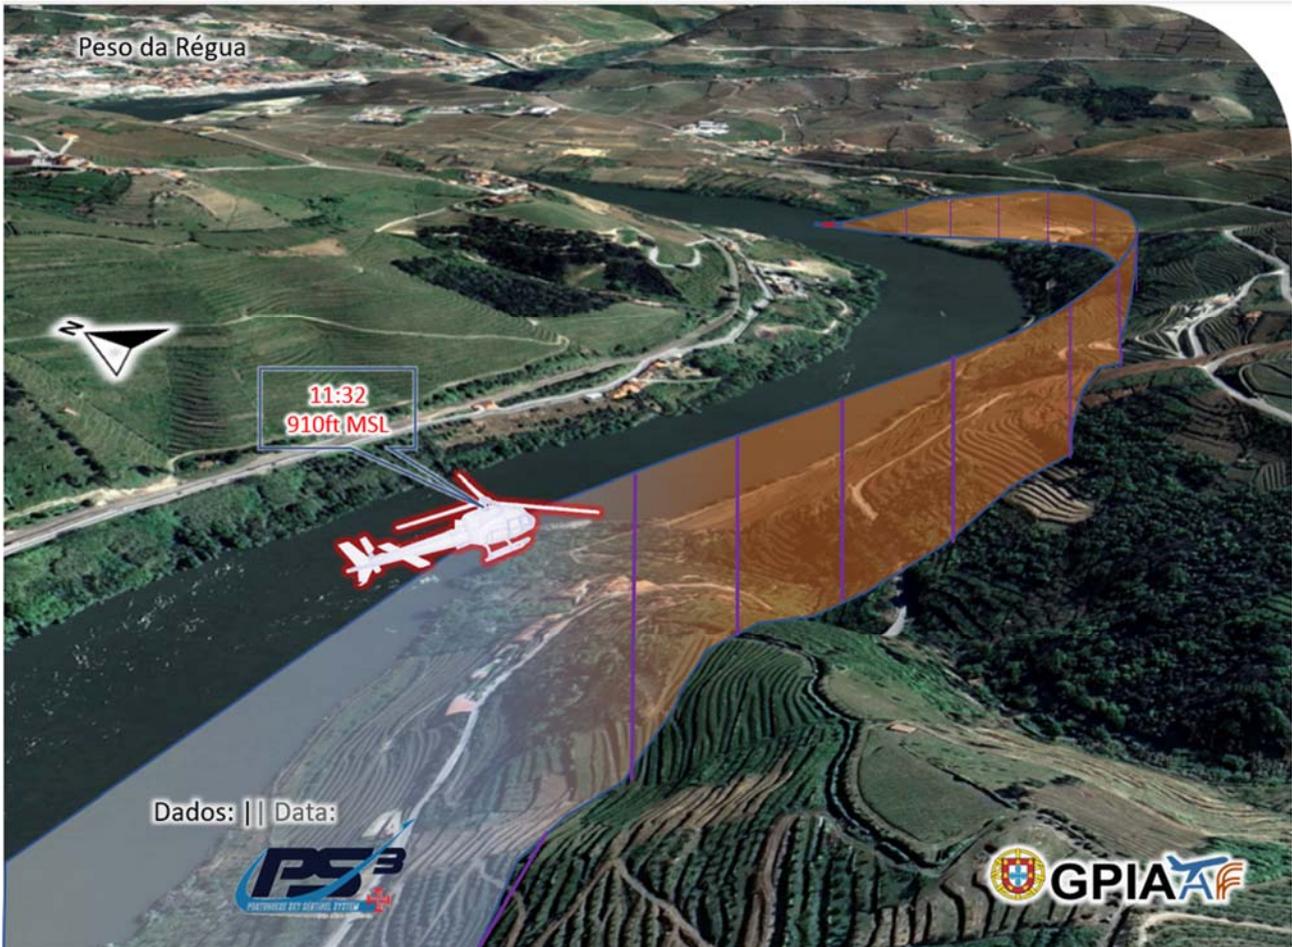
Figure 2

Afterwards, at 11:32 while descending towards the river in a left-hand turn, the helicopter collided with the surface of the water at a speed of around 100 knots (185 km/h) for reasons to be determined.

Final stage of the aircraft's estimated flight path

At the time of publication of the information notice, components of the aircraft's instrument panel are yet to be recovered from the riverbed, due to difficulties in locating them.
