Gabinete de Prevenção e Investigação de Acidentes
com Aeronaves e de Acidentes Ferroviários
*Office for the Prevention and Investigation of Accidents
in Civil Aviation and Rail (SIA/NIB PT)*

Boletim de Divulgação Trimestral

Quarterly Bulletin Publication

Tipo de Documento Document title	Boletim de divulgação trimestral Quarterly bulletin publication
N.º do Documento Document ID	QB_03/2024
Data de publicação Publication date	2024-10-01

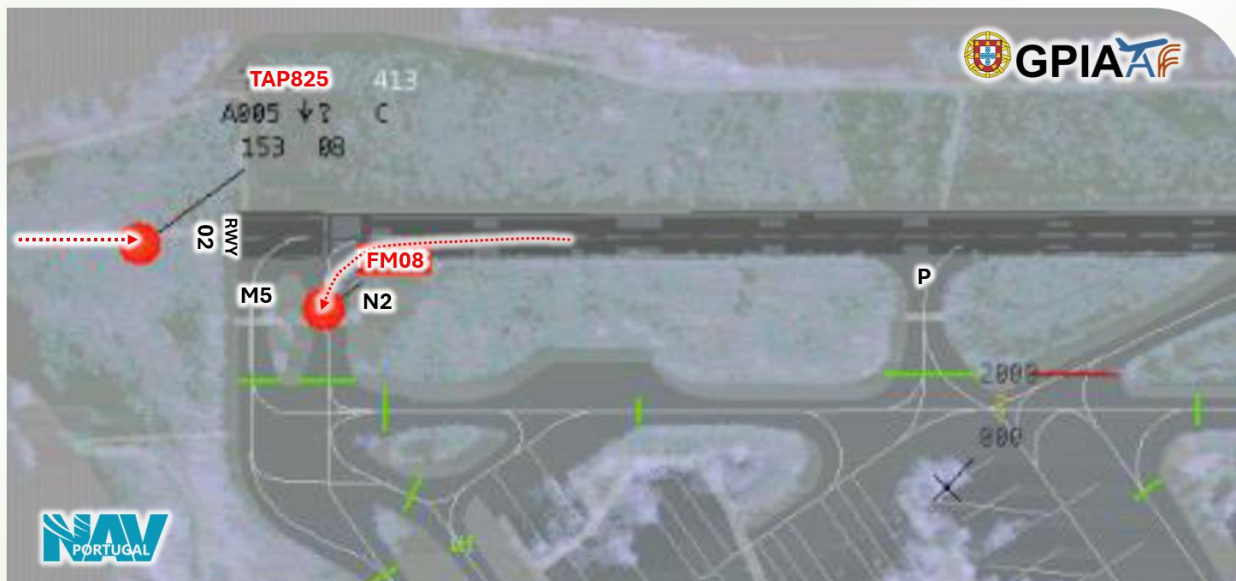
Figura 1 || Figure 1

The FM did not vacate at M5, as had been declared, and instead vacated the runway at intersection N2 which is the second of runway 02. Upon vacating and realising that it would not be possible to reach the end of the runway without interference with traffic, the FM declared runway vacated to the ATCO, which in turn gave acknowledgement.

Posições relativas da aeronave e *Follow-Me* (radar do solo)

The FM driver although acknowledging the instructions of the tower controller to vacate the runway, failed to do so on two occasions, in an attempt to complete the inspection. In the process, the FM expedited the inspection, casting doubt on the requirements for an effective inspection of the runway in addition to the obvious increase in risk.

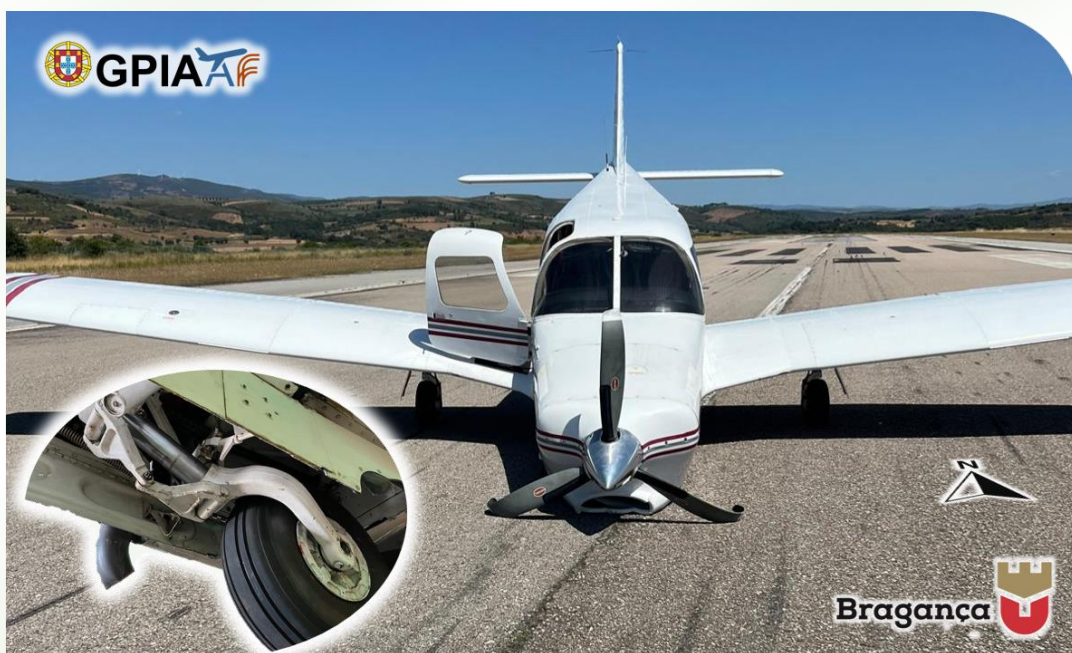
Figura 1 || **Figure 1**

At 10:48, the pilot decided to proceed with landing on runway 19. During touchdown, the nose gear retracted causing damage to the NLG system, propeller and engine cowlings. The aircraft stopped on the runway centreline at approximately 150m from the threshold.

Posição final e trem de nariz parcialmente recolhido

The causes of the landing gear electrical malfunction and the gravity extension mechanism are being assessed by the maintenance services provider hired by the owner.

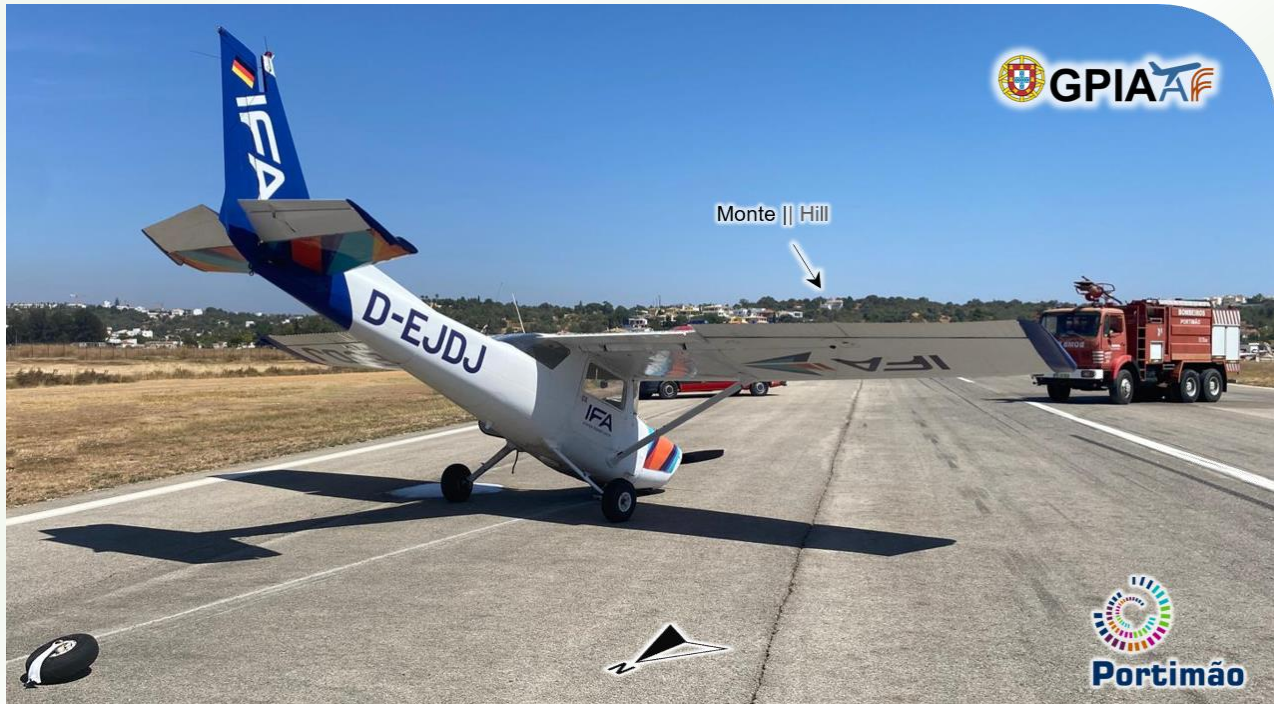
Figura 1 || **Figure 1**

The aircraft is reported to have bounced twice before being forced to land and striking the nose landing-gear on the runway pavement. The nose landing-gear collapsed which caused the propellers to strike the runway.

Posição final da aeronave || Aircraft final position

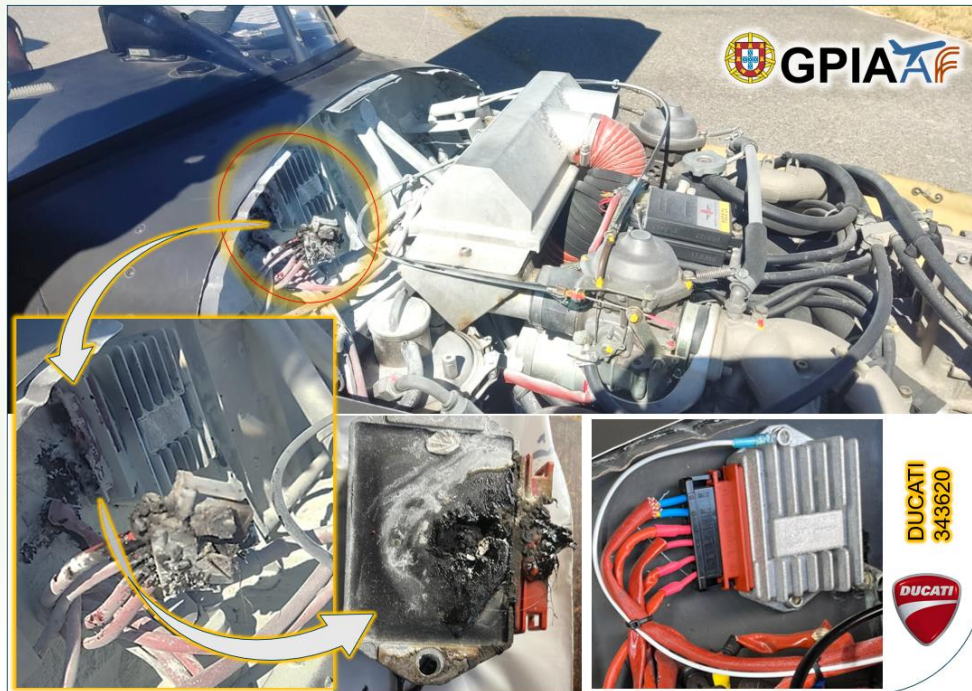
Figura 1 || **Figure 1**

The landing took place normally and after the aircraft was stopped, the upper engine cowling was removed and the current rectifier plug was found to be causing the smoke.

After conducting the safety procedures using a fire extinguisher, the plug was turned off. No damage to the engine or components nearby to the damaged plug were observed.

The rectifier had been originally installed on the aircraft about 12 years earlier, without manifesting any problem. Similar problems have been reported with Ducati voltage rectifiers when subjected to a combination of voltage and high temperatures.

Detalhe dos danos na aeronave || Aircraft damage detail

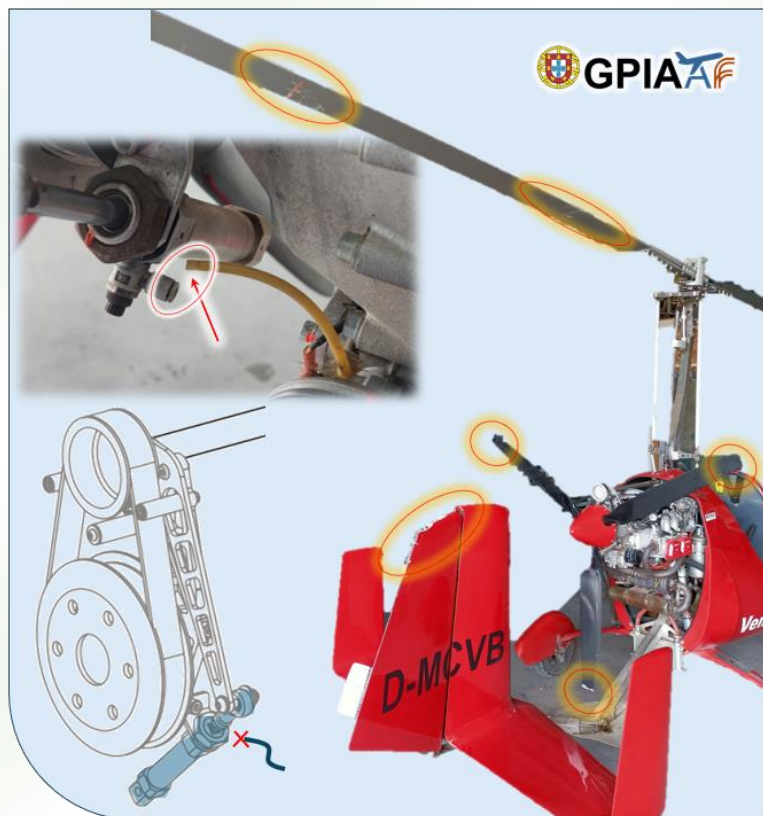
Figura 1 || **Figure 1**

The damage sustained by the aircraft during the event was minor. There were no reported injuries among its occupants.

Detalhe dos danos na aeronave || Aircraft damage detail

Failures in the pre-rotator's components or in following the described procedures can result in low rotation of the rotor which in turn can induce a dynamic which does not allow take-off and this must be aborted, as was the case.

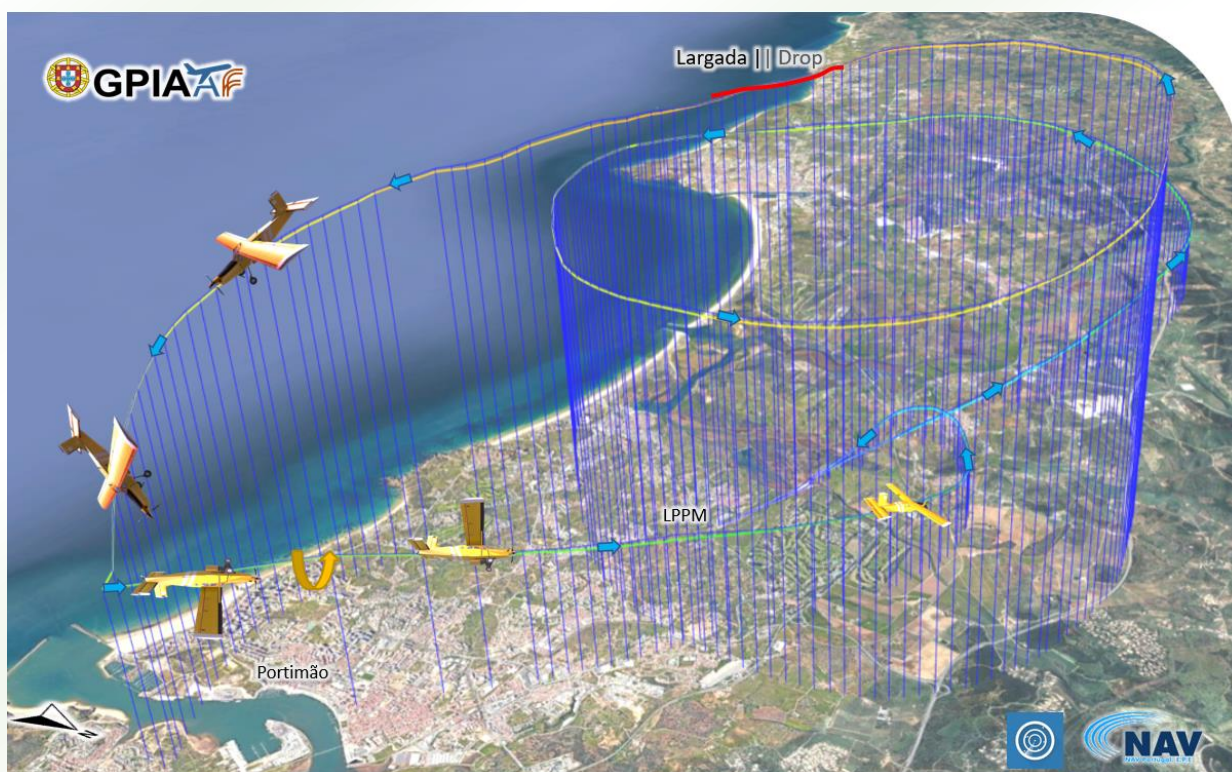
Transponder data collected from FlightRadar24, and cross-checked with NAV Portugal data, show the aircraft trajectory with a likely loss of control, transitioning from a pronounced nose down attitude to inverted flight, corroborating the flight conditions described by the pilot (see Figure 1).

Figura 1 || **Figure 1**
Trajetória seguida pela aeronave || Aircraft flight path

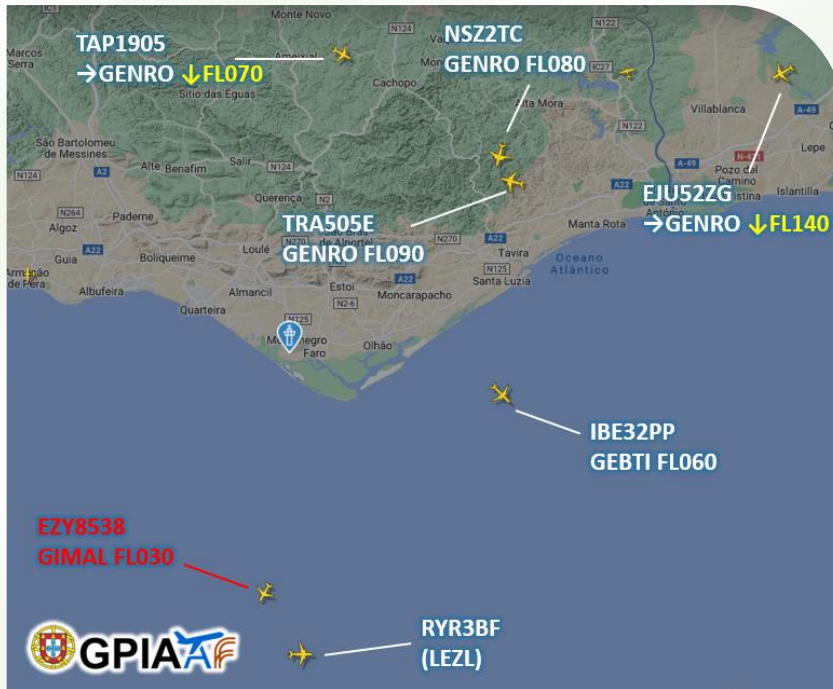
The following figure contains an overview of the traffic that the APP ATCO had under his responsibility (6 commercial air transport aircraft and 2 general aviation aircraft). The aircraft which declared emergency maintained communications and was under the control of TWR.

Figure 1 || Overview of the traffic and approximate location of the aircraft involved. Source: FR24

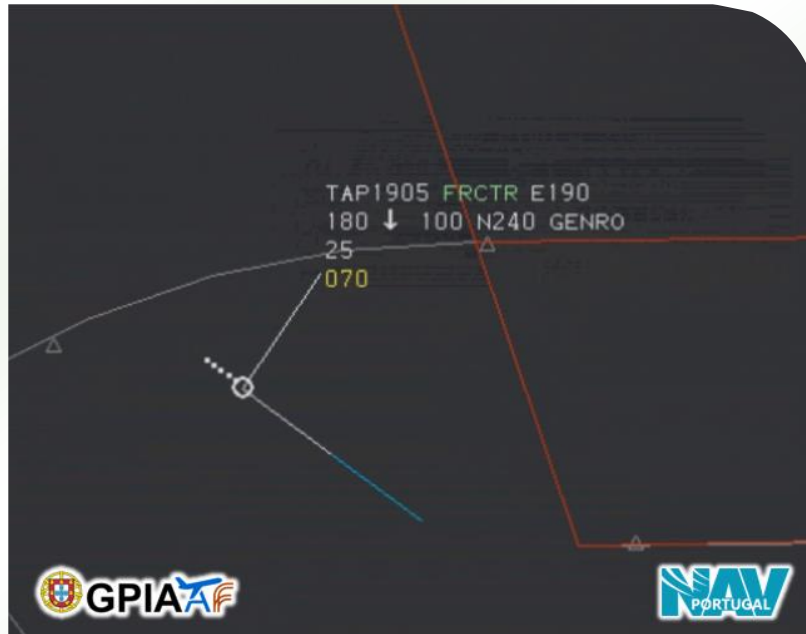
This triggered an alert which caused FL070 to appear in yellow and become conspicuous. This alert remained active throughout the event.

Figura 2 || **Figure 2**
Alerta DAP mostrado no *situation display* || DAP alert shown on the situation display

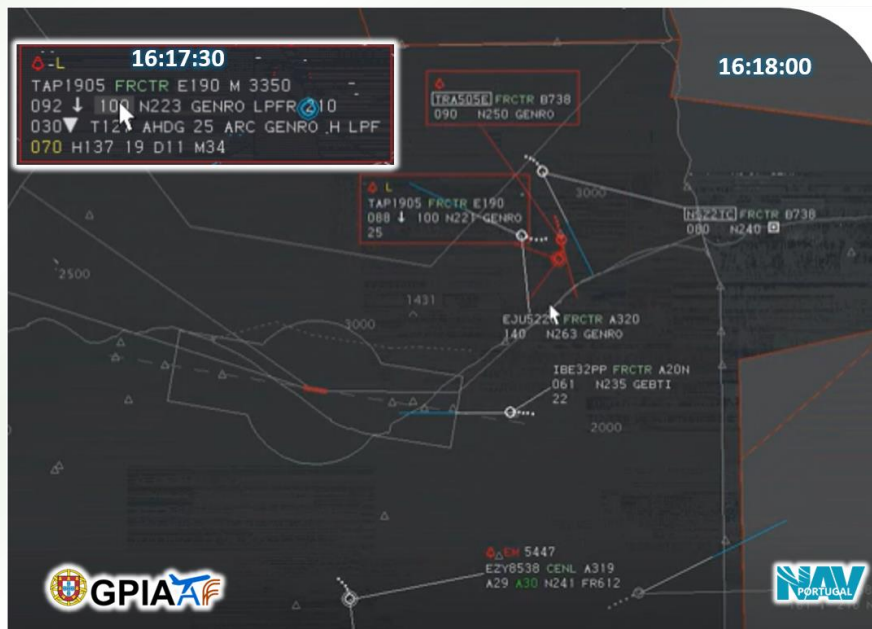
Figura 3 || Momento quando o controlador se apercebeu da falta de separação entre as aeronaves

At this moment, the aircraft were only separated horizontally and the distance between them had reduced.

Figure 3 || The moment when the controller became aware of the loss of separation

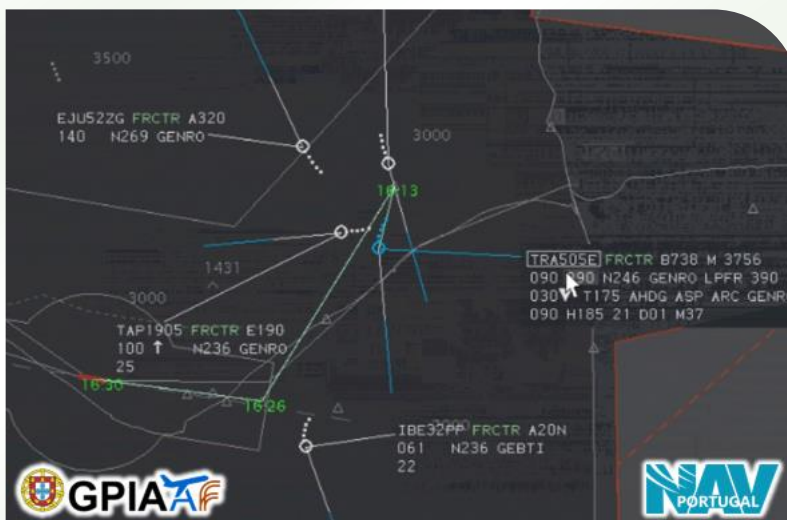
Figura 4
Resolução do conflito

At 16:18:51, the minimum applicable vertical separation was restored between TAP1905 and TRA505E, and the STCA alert ceased.

Figure 4
Resolution of the conflict

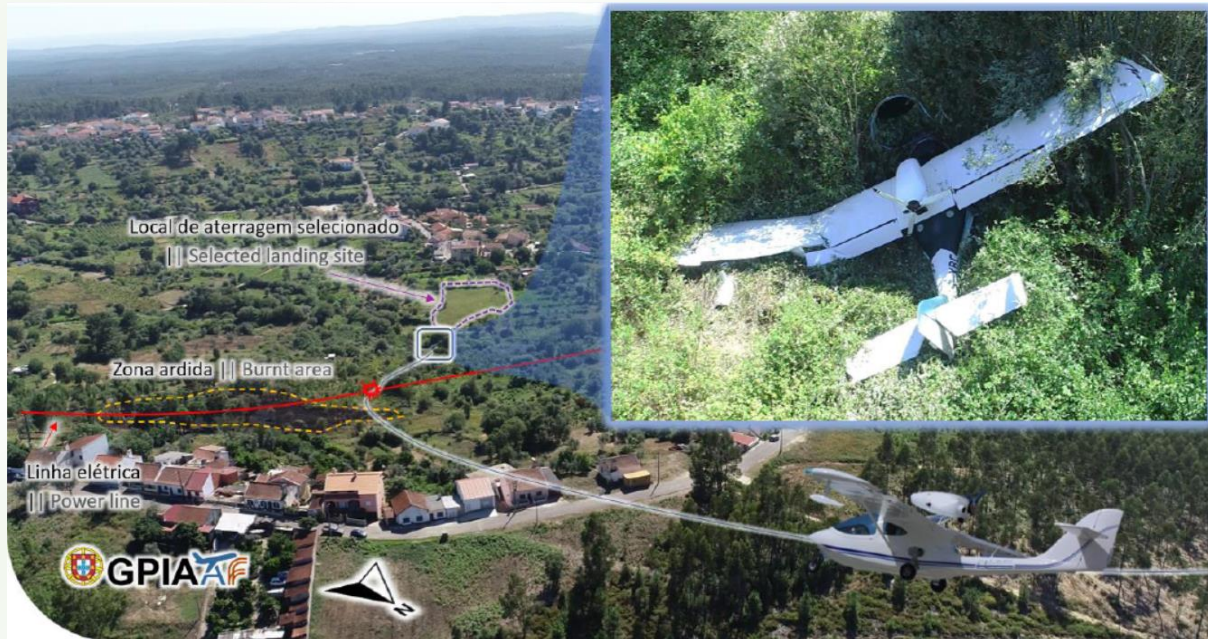
During the final phase of the approach, the aircraft lower fuselage collided and severed the upper cable of a medium-voltage powerline, which ended up preventing the aircraft from reaching the field which the pilot had planned for landing, which was approximately 20m where the aircraft came to rest.

The aircraft came to a stop over dense bramble bush and small trees about 100 meters from the aforementioned medium-voltage powerline. The live cable, when it contacted the ground, caused the ignition of the vegetation nearby.

Trajetória estimada da aeronave e posição final || Aircraft estimated flight path and final position

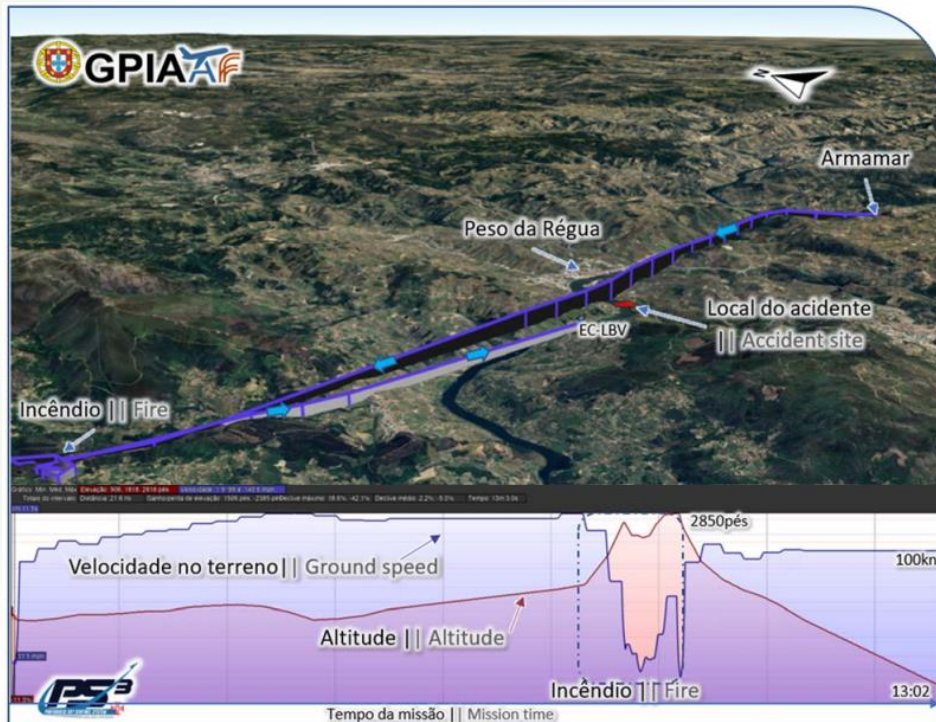
Trajetória da aeronave || Aircraft flight path

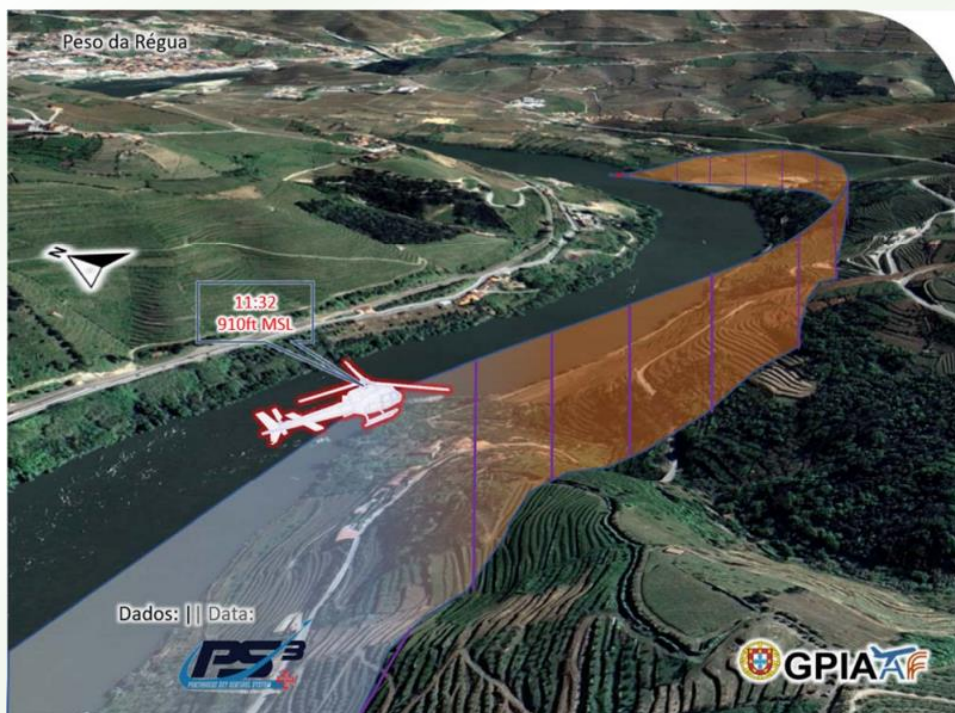
Fase final estimada da trajetória da aeronave || Final stage of the aircraft's estimated flight path

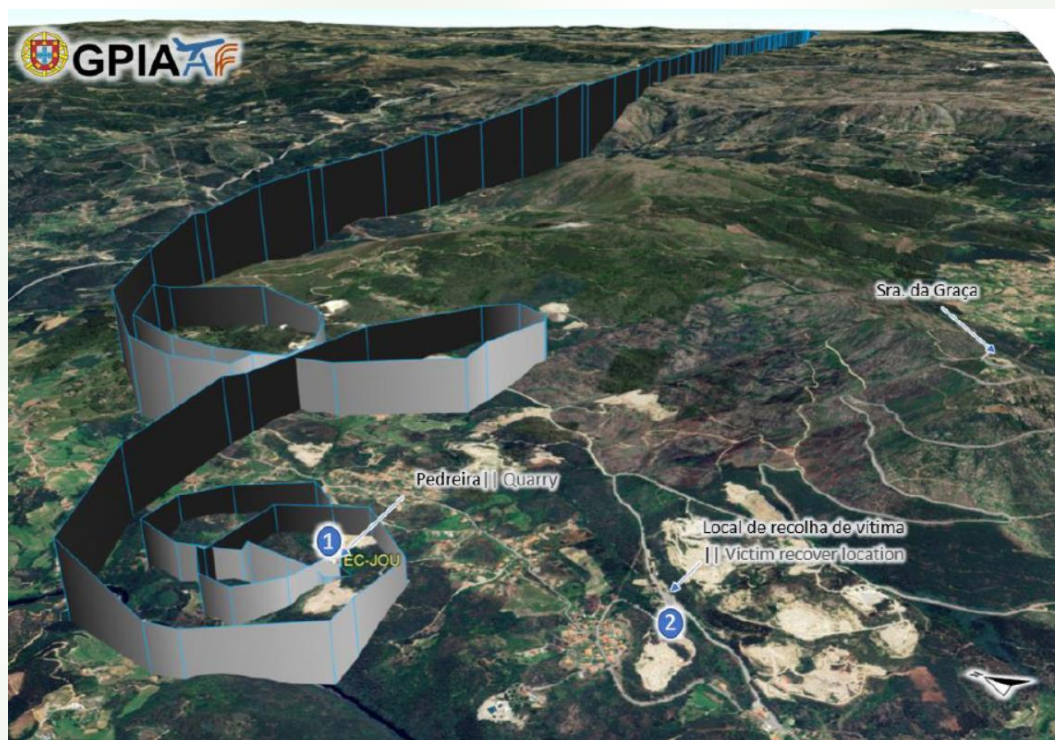
During the flight, the pilots received an update of the site coordinates, uploaded them in the aircraft's navigation system and headed for the site. After initial difficulties in locating the victim support teams, the helicopter made several turns until the occupants identified an emergency vehicle in the quarry, then identified a possible landing site (detail 1 of the figure).

Trajeto da missão || Mission flight path

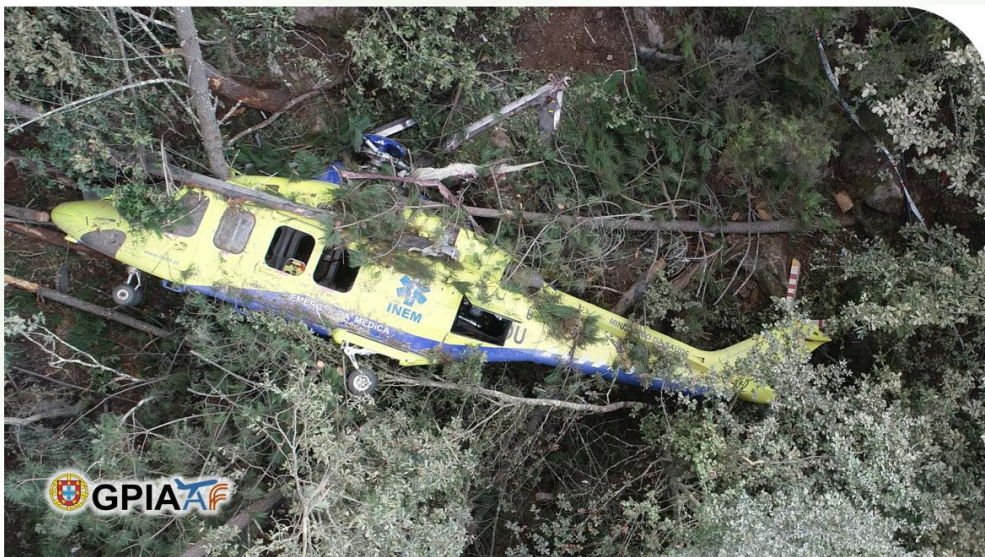
Subsequently, the aircraft collided with several medium and large trees, damaging the main rotor which made the take-off attempt unfeasible.

The aircraft came to rest at the base of the pine trees on its right side maintaining the integrity of the cabin with the right cockpit area being penetrated by a large pine tree.

Posição final da aeronave || Aircraft final position
