Gabinete de Prevenção e Investigação de Acidentes
com Aeronaves e de Acidentes Ferroviários
*Office for the Prevention and Investigation of Accidents
in Civil Aviation and Rail (SIA/NIB PT)*

Boletim de Divulgação Trimestral

Quarterly Bulletin Publication

04/2024

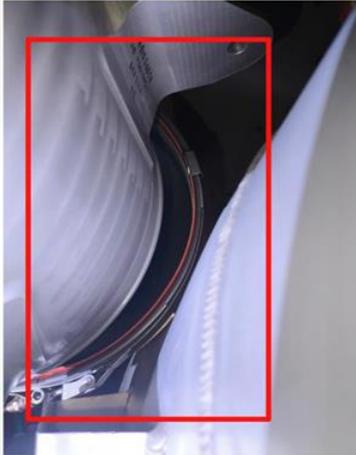
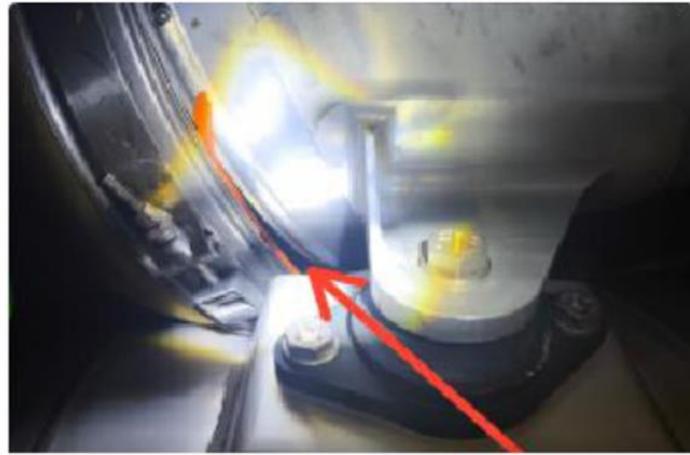
The depressurization event occurred during the third flight after major maintenance work was performed between October 2 and 27, 2024, where extensive work was performed on both Packs, specifically on the Recirculation Fans. This work resulted in a misassembled recirculation duct, allowing a gap to occur which consequently resulted in a significant leak.

Condição da conduta de recirculação RH

Condition of the RH Recirculation duct

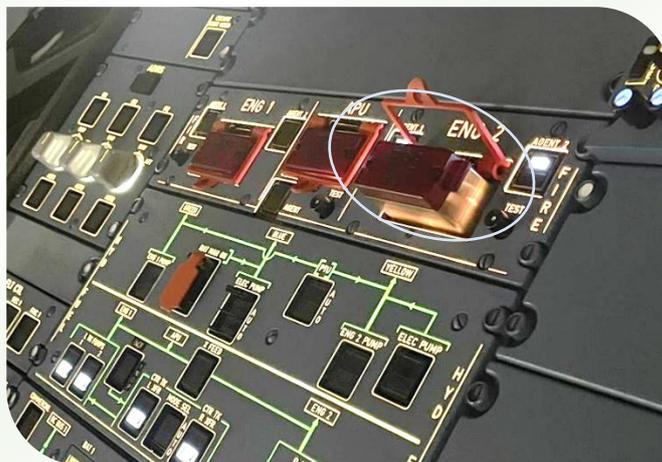
While executing the aircraft parking procedures, the flight crew observed that the engine #2 Fire Push-Button Switch (PB-SW) had disengaged (popped-out) and with its guard open.

Condição do manípulo de fogo do motor #2 || Condition of the Eng #2 Fire Push-Button

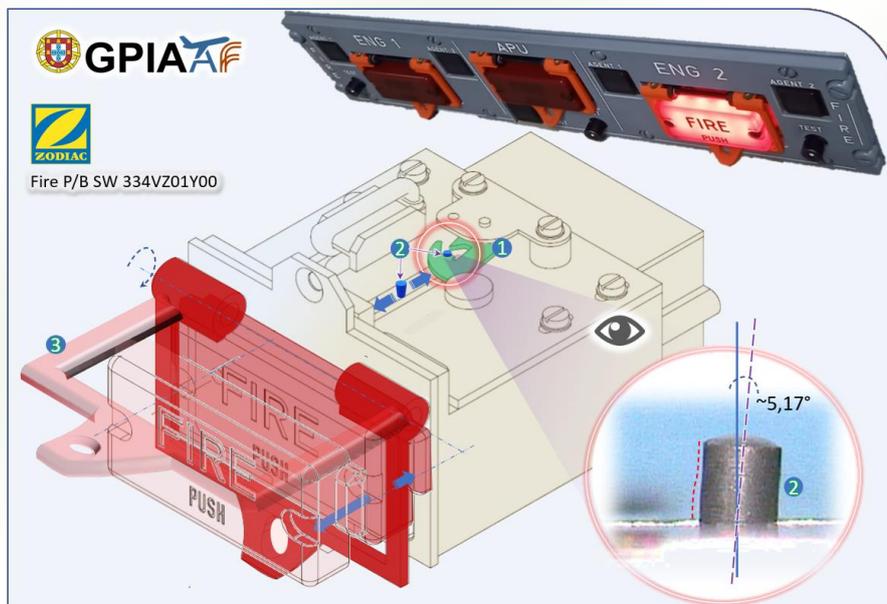
During the investigation, the panel was analyzed at the manufacturer together with Airbus, and damage was observed, namely deflection of the PB-SW retaining pin by 5,17°, reducing its effective length. Such deflection reduced the contact area and compromised the retention security of the PB-SW in the latched position.

Detalhe de funcionamento do sistema de retenção do manípulo e dano no pino de retenção

Detail of the operation of the handle restraint system and damage to the retaining pin

The pin and the respective clasp restraint system failed shortly after the turbulent conditions during the event flight and after 24,512 hours and 11,126 cycles since the fire panel repair process was carried out in October 2013.

Based on the information from examination of the aircraft components and analysis of the flight data, the investigation points to the failure of the PB-SW retaining pin of the respective engine as the most likely cause for the uncommanded in-flight shutdown of engine #2.

Update Safran CMMs, including: An Inspection for external mechanical damages; A visual/optical check of the fire switch pin angle which has a pass/fail criteria of 1 degree, the same as the manufacturing tolerance; If damage is found all fire switches will be removed and sent for inspection in accordance with the updated fire switch CMM.

Additionally, two service bulletins (330TS08Y-26-001 and 335TS08Y-26-006) were released for the return of the units identified as potential damaged units. The findings from these units will be used to assess if further actions are required.

Airbus initiated a set of actions to address the risk of a re-occurrence, namely: Issue of a ISB (Inspection Service Bulletin) for all Operators to inspect the A320 fleet; Update of the AMM by considering the panel as a sensitive component to mechanical handling as a result of PB-SW latching system not being damage tolerant to a normal handling; Update of the AMM with a warning not to install a fire panel which has signs of damage to Airbus A380 and A350 fleets; Request for change for PB-SW improvement to increase resistance against shock/damage.
