Gabinete de Prevenção e Investigação de Acidentes
com Aeronaves e de Acidentes Ferroviários
*Office for the Prevention and Investigation of Accidents
in Civil Aviation and Rail (SIA/NIB PT)*

CIVIL AVIATION

Quarterly Bulletin Publication

01/2025

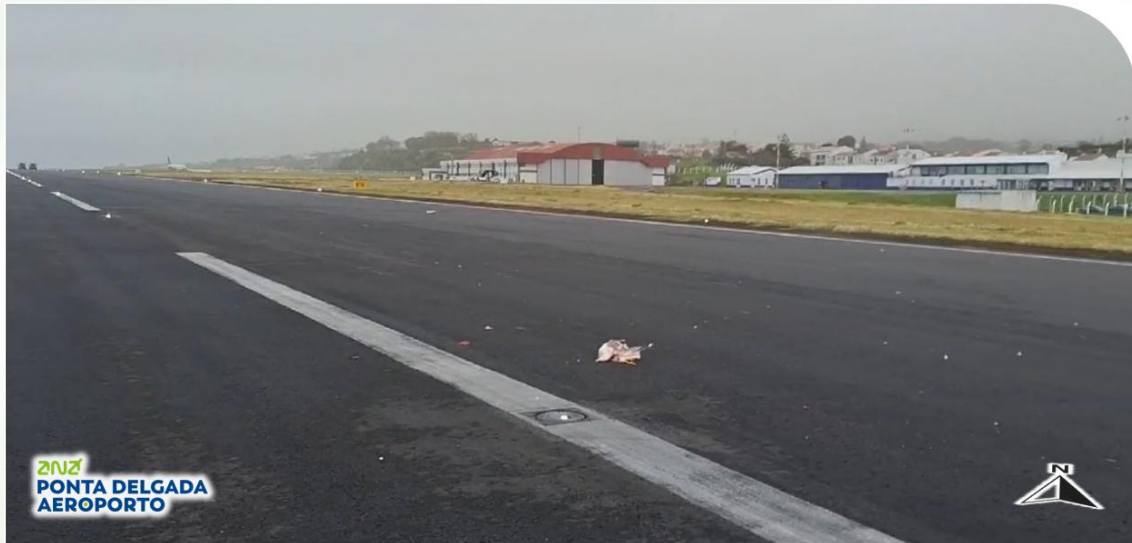
The aircraft landed at LPPD at 15:00 UTC without further incident, the runway was cleared shortly thereafter and the airport resumed normal operations. The aircraft undergone maintenance interventions to repair the damage caused by the birds, namely, the repair and/or replacement of several fan blades and vanes (OGVs) of both engines, engine #2 cowlings and air intake, *slat #2* and a damage to the fuselage (*dent*).

Pista com vestígios de aves em resultado das colisões

Runway with bird remains after the multiple bird strikes

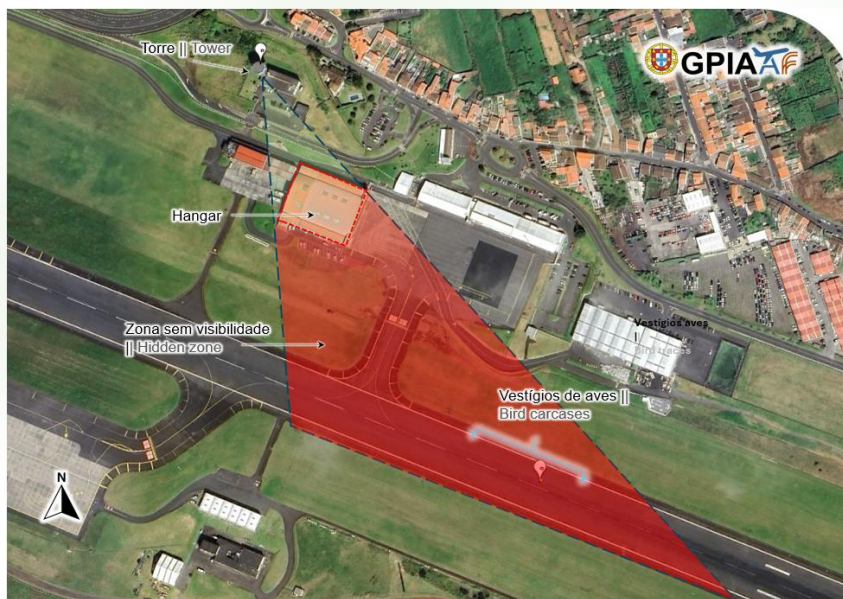
After collecting data of the occurrence related to air traffic management procedures by NAV Portugal regarding the identification of the presence of birds on the runway, it was possible to verify that there are areas which are not visible from the air traffic controller's position due to the presence of a building (hangar) located between the tower and the runway. The additional visual aids available do not guarantee an effective view of the entire length of the runway.

Posição relativa da torre e áreas com limitações visuais

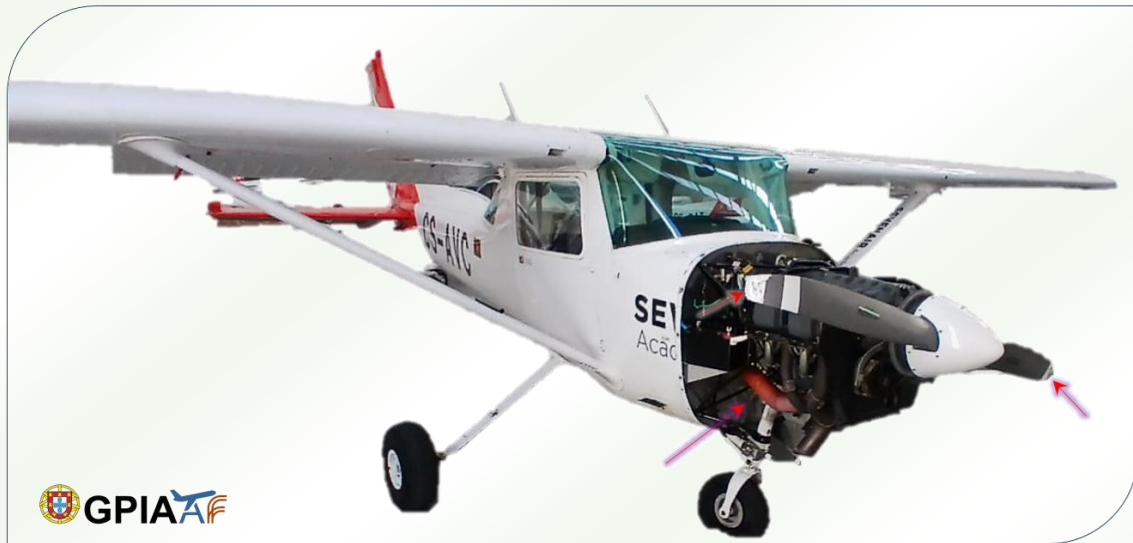
The first landing on runway 03 of the solo mission was carried out safely. After a second circuit, during the touch-and-go phase, the aircraft reportedly bounced several times (*bounce-landing*) before being forced to land with an initial touch-down on the nose landing gear, fracturing the support structure of the landing gear leg and allowing the propeller to come into contact with the ground and sustain damage.

Detalhe dos danos na aeronave || Detail of aircraft damage

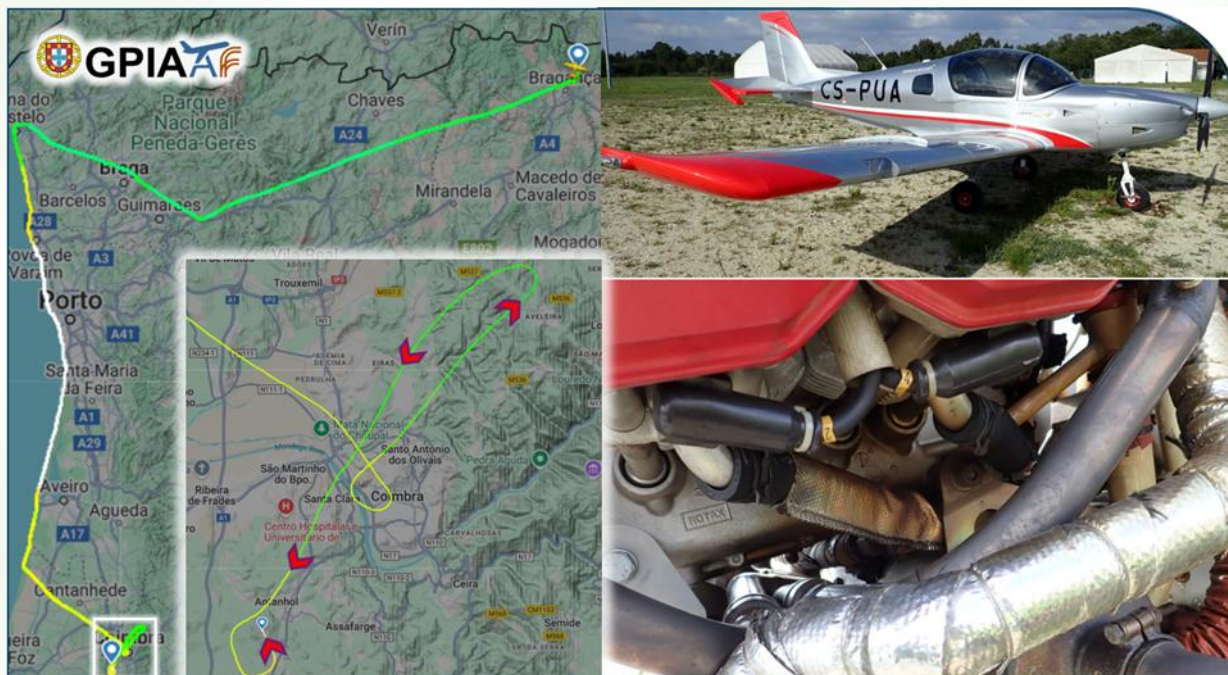
According to information from the maintenance services, the aircraft's engine lost all its lubrication oil. After an assessment of the causes of the fire, an oil leak was observed in the turbocharger system that is fitted to the Rotax 914 engine, which fuelled a fire in the lower area of the engine.

Trajeto do voo e condição do motor || Flight path and engine condition

The operator, together with its service provider and the engine manufacturer, will determine the causes of the engine failure and its supercharging subsystem.

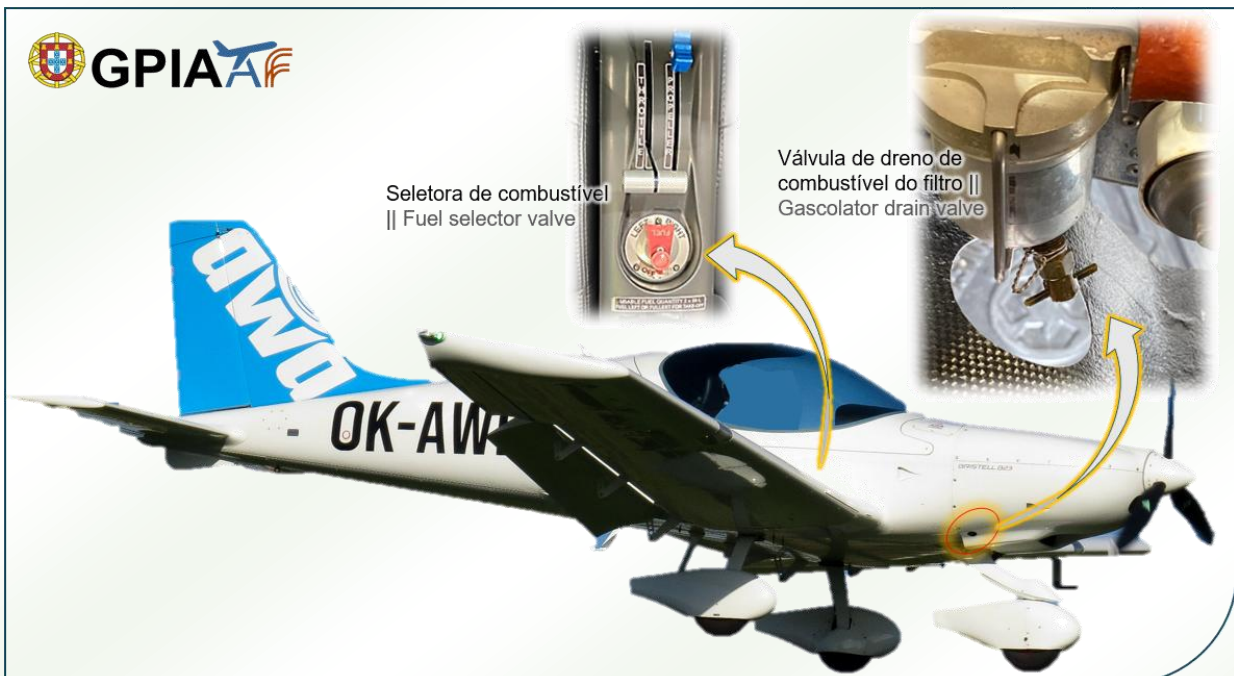
The aircraft was then towed to the ATO facility where it was found that the fuel drain valve had been inadvertently left in the open position during the fuel drain process of the pre-flight inspection.

Detalhe da válvula seletora e de dreno do filtro (vista interna)

Detail of the selector valve and the gascolator drain valve (view from inside)

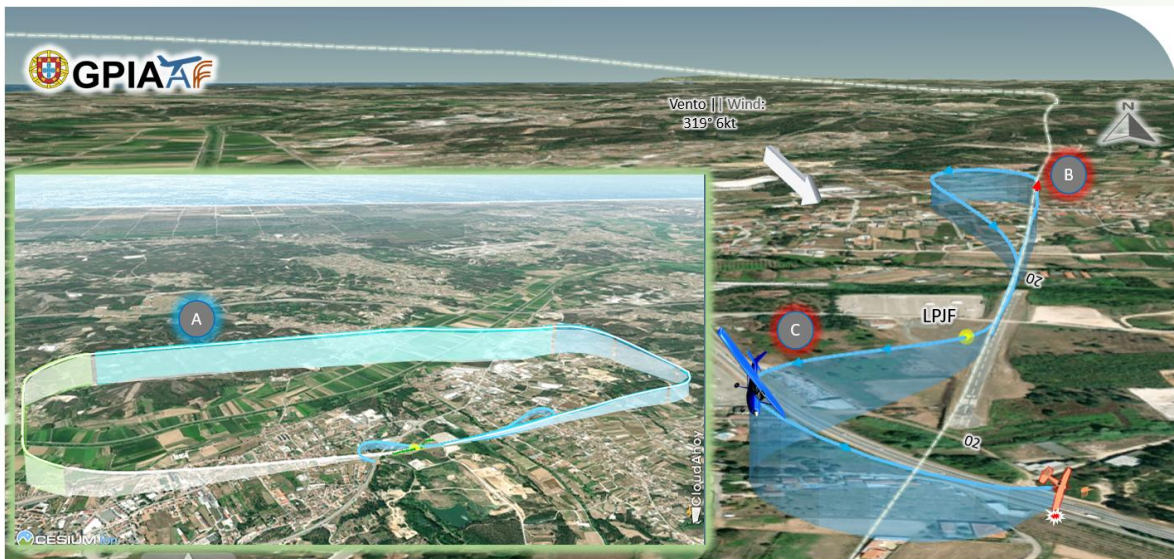
With a tailwind component, the aircraft overflew runway 20 without touching down, leading the instructor pilot to abort the landing and initiate a right-hand turn for another attempt to runway 02. To do so, he applied power and the aircraft began to climb (detail C of the figure below).

Trajetória da aeronave registada num dispositivo portátil

Aircraft flight path recorded on a mobile device

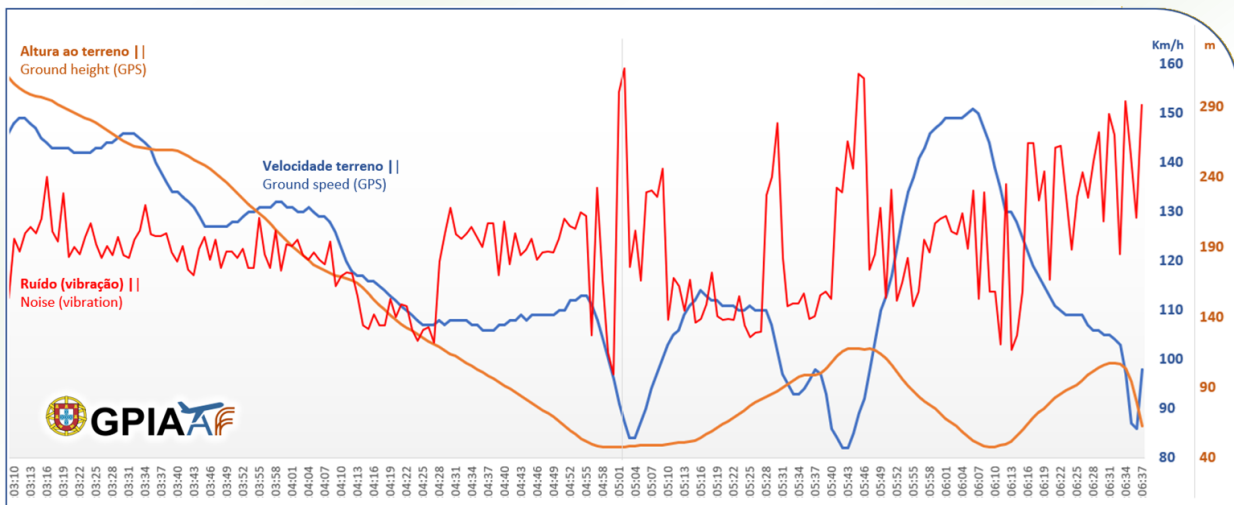
Dados brutos do voo e vibração || Flight and vibration raw data

It was possible to verify the relevant moments from the approach to the touch-and-go to the moment of collision with the ground. This linearization allowed to obtain trend data of the engine operating regime, thus independently corroborating the operation of the engine during all phases of the flight.

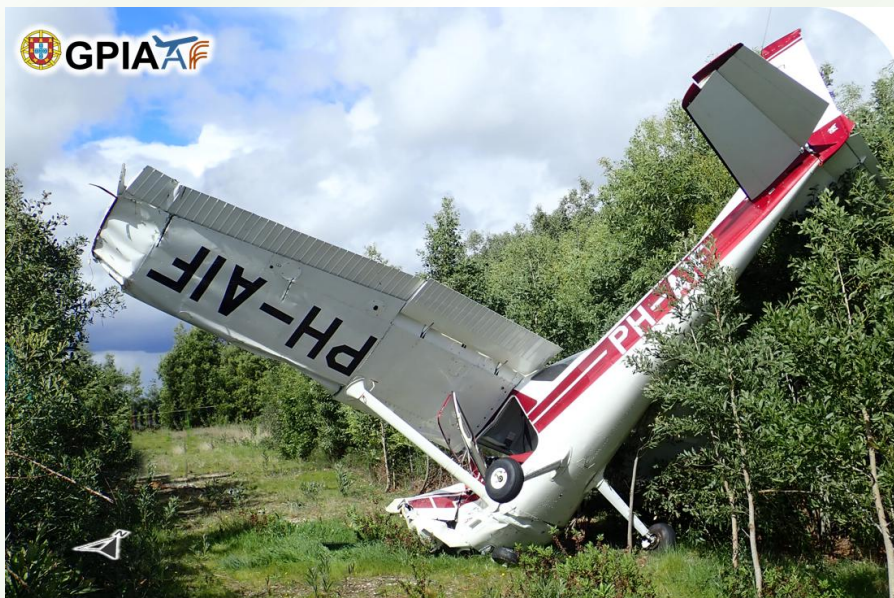
After colliding and knocking down the crown of the eucalyptus tree, the instructor pilot lost control of the aircraft, which struck the ground and pivoted on the left-wing tip, coming to rest on the forward section on a path parallel to the aerodrome fence.

Posição final da aeronave || Aircraft final position

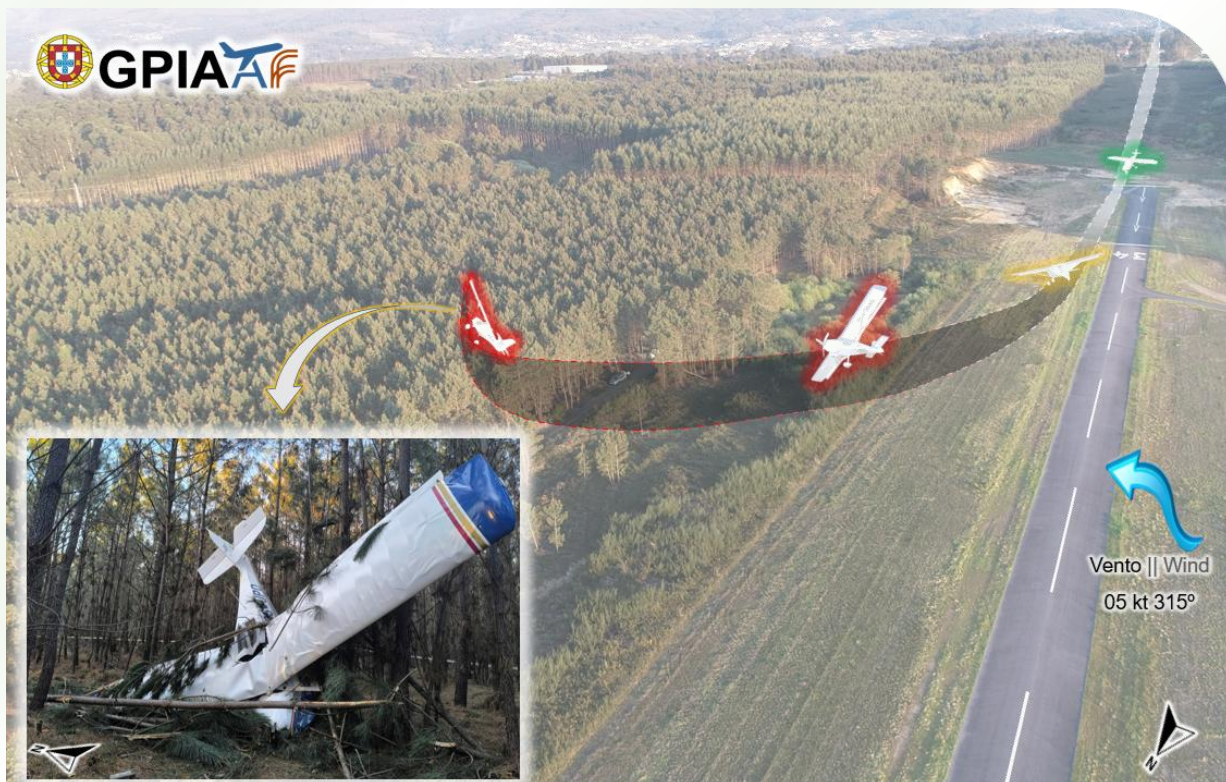
The examiner, meanwhile, at the controls of the aircraft, was unable to counter this movement, culminating in the collision with the pine trees canopy. The estimated wind for Cerval UL at the time was 315° with 05kt.

Posição final da aeronave e estimativa da trajetória com base em testemunhos e evidências da colisão

Final position of the aircraft and estimated trajectory based on eye witness accounts and evidence from the collision

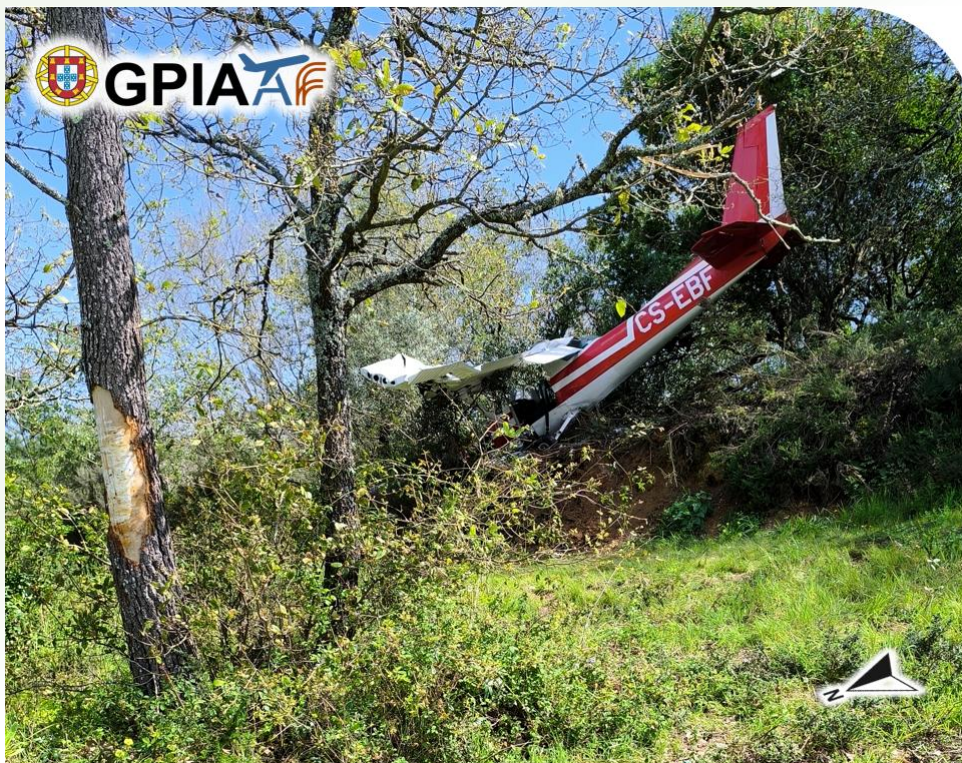
In the final phase of the approach, the flaps were selected for maximum and energy dissipation was attempted using a cross-controls technique (sideslip). With an airspeed that did not allow the aircraft to touch in the selected crop field, the left wing collided with a pine tree and the aircraft came to a stop after colliding with a barrier.

Posição final da aeronave || Aircraft final position

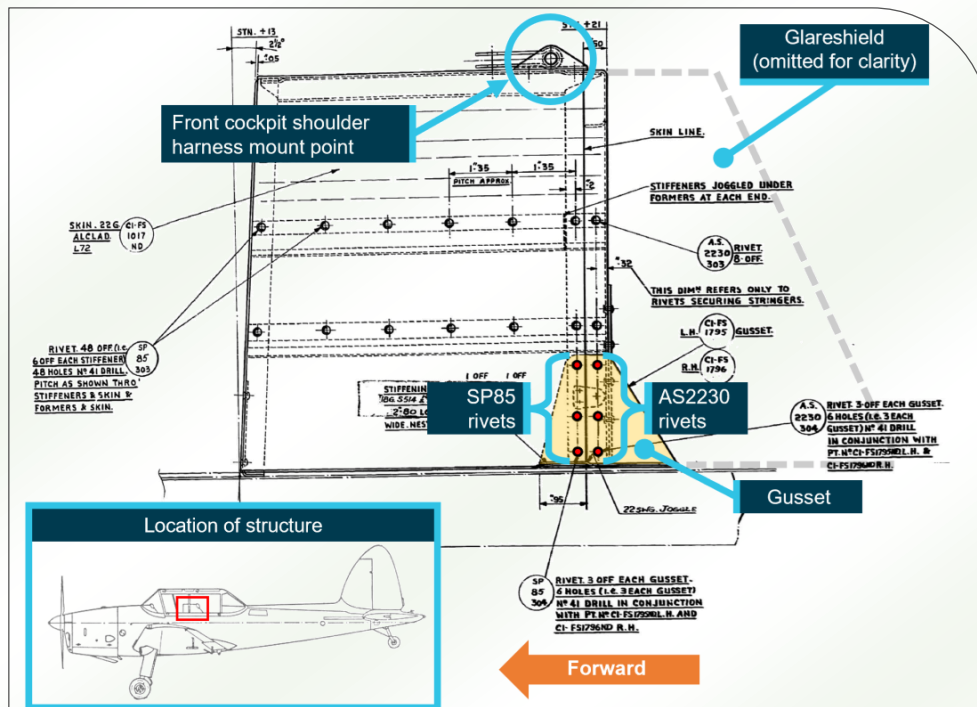
When the aircraft collided with terrain, the upper structure between the front and rear cockpits, corresponding to the attach point for the front cockpit shoulder harness, was torn away from its mountings. Most noteworthy, all 12 rivets (6 per side) that attached the structure to the mountings had sheared. ATSB examination of the rivets found that all of the rivets were of a non-conforming type, and half were estimated to be about one-third of the specification strength. This compromised the crashworthiness of the aircraft, however, the effect on survivability in this accident could not be determined.

Modificação H.268 e localização dos rebites (lado esquerdo)

Modification H.268 gusset and rivet location (left side shown)
