Gabinete de Prevenção e Investigação de Acidentes
com Aeronaves e de Acidentes Ferroviários
*Office for the Prevention and Investigation of Accidents
in Civil Aviation and Rail (SIA/NIB PT)*

Boletim de Divulgação Trimestral

Quarterly Bulletin Publication

03/2023

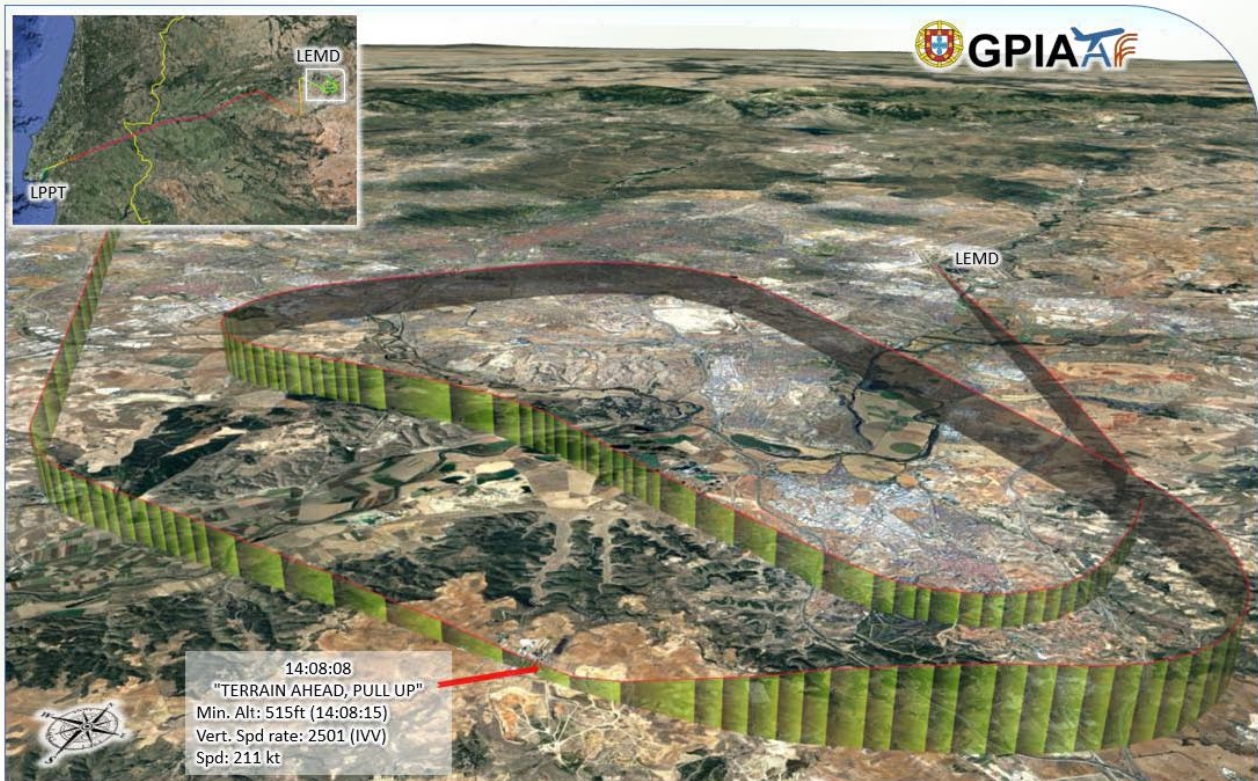
Flight data from the event shows that at 14:08 the aircraft descended to 515ft AGL (RALT) with a rate of 2500ft/min. The combination of the high rate of descent with the elevation of the terrain ahead activated the EGPWS system for 4 seconds.

Foram solicitadas informações ao prestador de serviços de tráfego aéreo de Madrid no sentido de se confirmar se o sistema de alerta de altitude mínima de segurança (MSAW) estava em funcionamento no momento do evento, tendo este referido que o sistema estava operacional, embora inibido para a zona da ocorrência atendendo à proximidade do aeroporto (fase de aproximação).

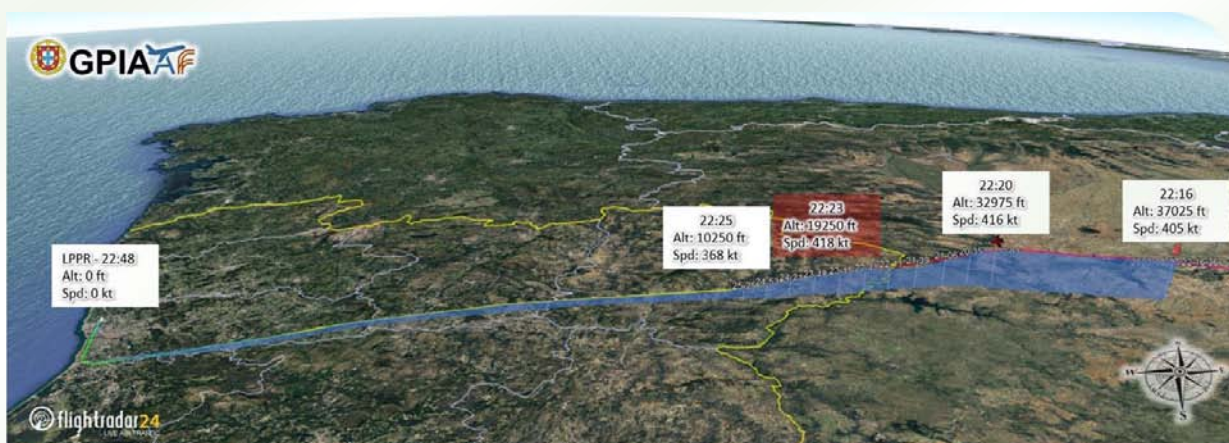
Figura 1 || Trajetória e pontos relevantes da aproximação a LPPR

Figure 1 || LPPR approach trajectory and relevant descent points

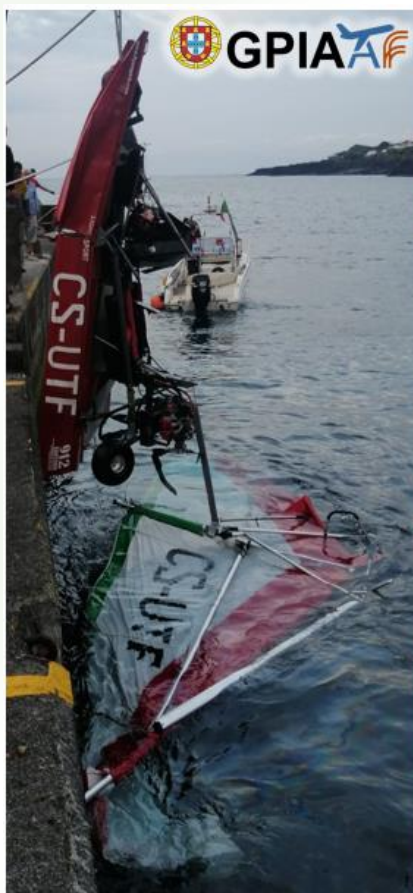
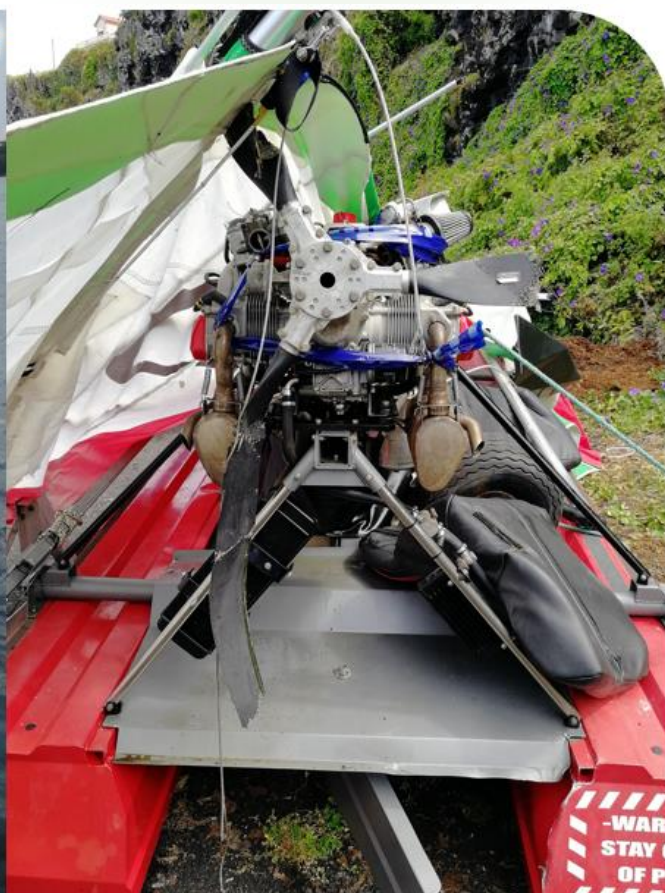
Figura 1

The aircraft then lift-off, rose a few meters into the air, lost altitude and collided with the left wing tip in the water, pivoted and came to rest in an inverted position.
