Gabinete de Prevenção e Investigação de Acidentes  
com Aeronaves e de Acidentes Ferroviários  
*Office for the Prevention and Investigation of Accidents  
in Civil Aviation and Rail (SIA/NIB PT)*

Boletim de Divulgação Trimestral

Quarterly Bulletin Publication

<b>Tipo de Documento    Document title</b>	Boletim de divulgação trimestral    Quarterly bulletin publication
<b>N.º do Documento    Document ID</b>	QB_01/2024
<b>Data de publicação    Publication date</b>	2024-04-04

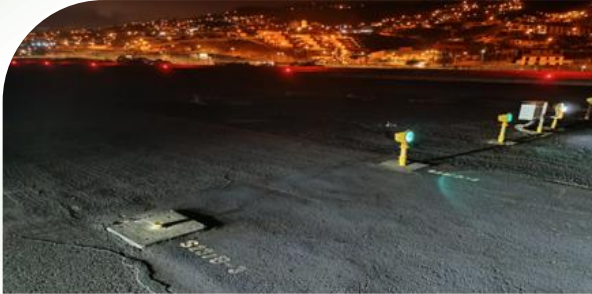
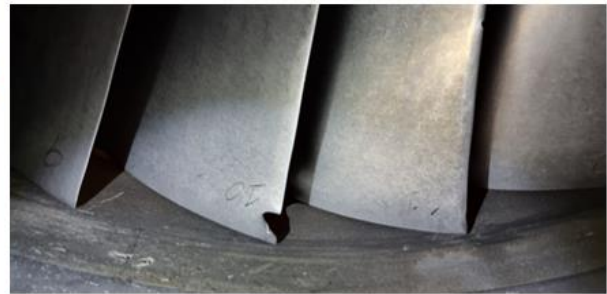
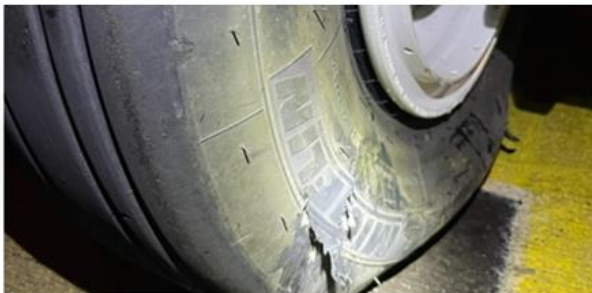
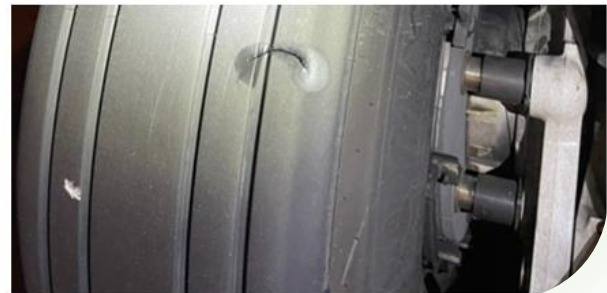
Following inspection by the operator's maintenance services, damage induced by foreign object (FOD) was detected to wheel #2 of the nose landing gear, wheel #3 and #4 of the main landing gear and engine #2 fan.

Subsequently, Madeira Airport Operations, were also informed of the occurrence, reporting that during the 4<sup>th</sup> runway inspection carried out at 22:35UTC, several broken runway lights were found (1 threshold, 5 runway side lights and 1 taxiway/turnpad) on the northerly end of runway 23, between the threshold and the intermediate turn pad.

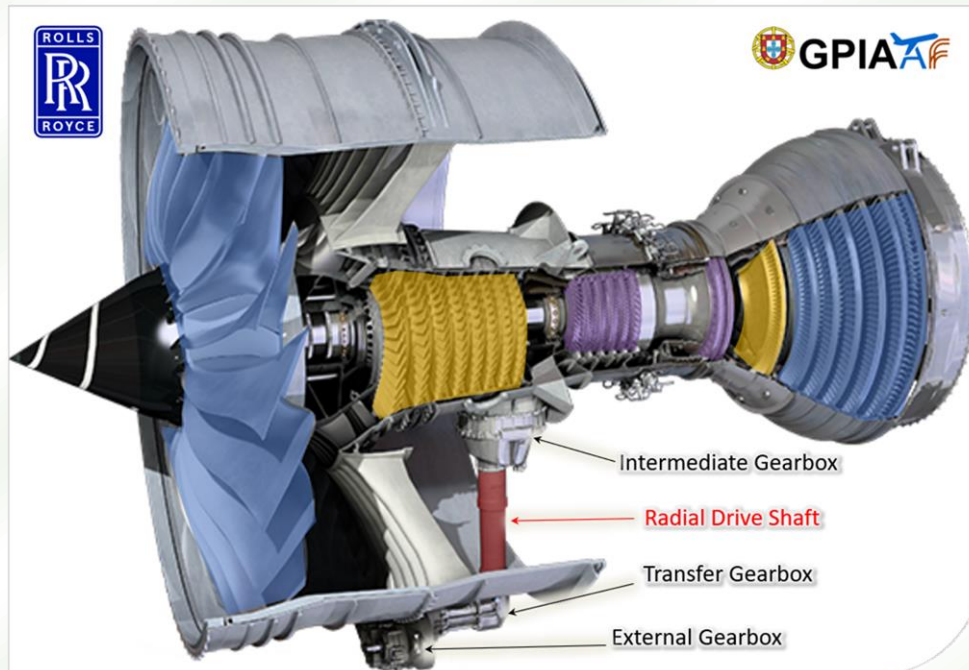
**Figura 2**  
Visão geral do motor e mecanismo de acionamento da EGB

**Figure 2**  
Engine overview and EGB drive mechanism

A EGB é acionada pela caixa de transferência (TGB) (que consiste num conjunto de engrenagens cônicas de transmissão de binário), conectada à caixa de transmissão intermédia (IGB ou SAGB) através de um eixo de transmissão radial (também conhecido como eixo ADS). O conjunto é movido pelo veio intermédio (IP) que transmite o movimento aos vários componentes e acessórios instalados na EGB (ver Figura 2).

The EGB is driven by the transfer gearbox (TGB) (which consists of a set of power-transmission bevel gears) which is connected to the intermediate gearbox (IGB) (also referred to as the SAGB, Step-Aside Gearbox) via the radial drive shaft (also referred to as the ADS Shaft). The assembly is powered from the IP shaft which transmits drive through the various components to the accessories installed on the EGB (see Figure 2).

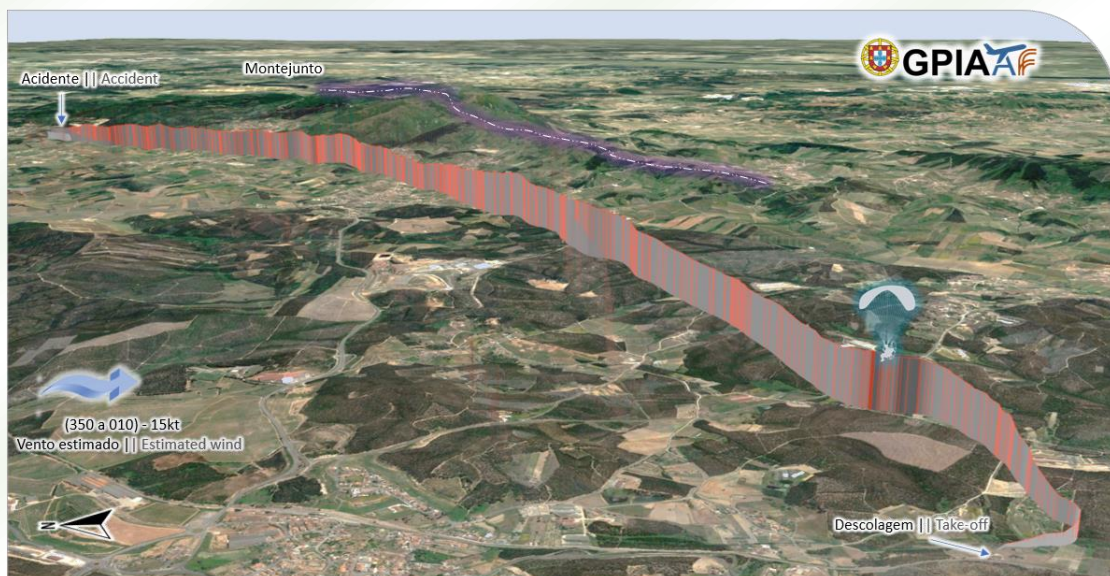
Figura 1 || Figure 1

The pilot was carrying two GPS navigation devices from where it was possible to gather flight data, confirming the witness statements regarding the aircraft trajectory.

Representação do perfil do voo registado no GPS || Depiction of the GPS flight profile
