Gabinete de Prevenção e Investigação de Acidentes
com Aeronaves e de Acidentes Ferroviários
*Office for the Prevention and Investigation of Accidents
in Civil Aviation and Rail (SIA/NIB PT)*

Boletim de Divulgação Trimestral

Quarterly Bulletin Publication

04/2024

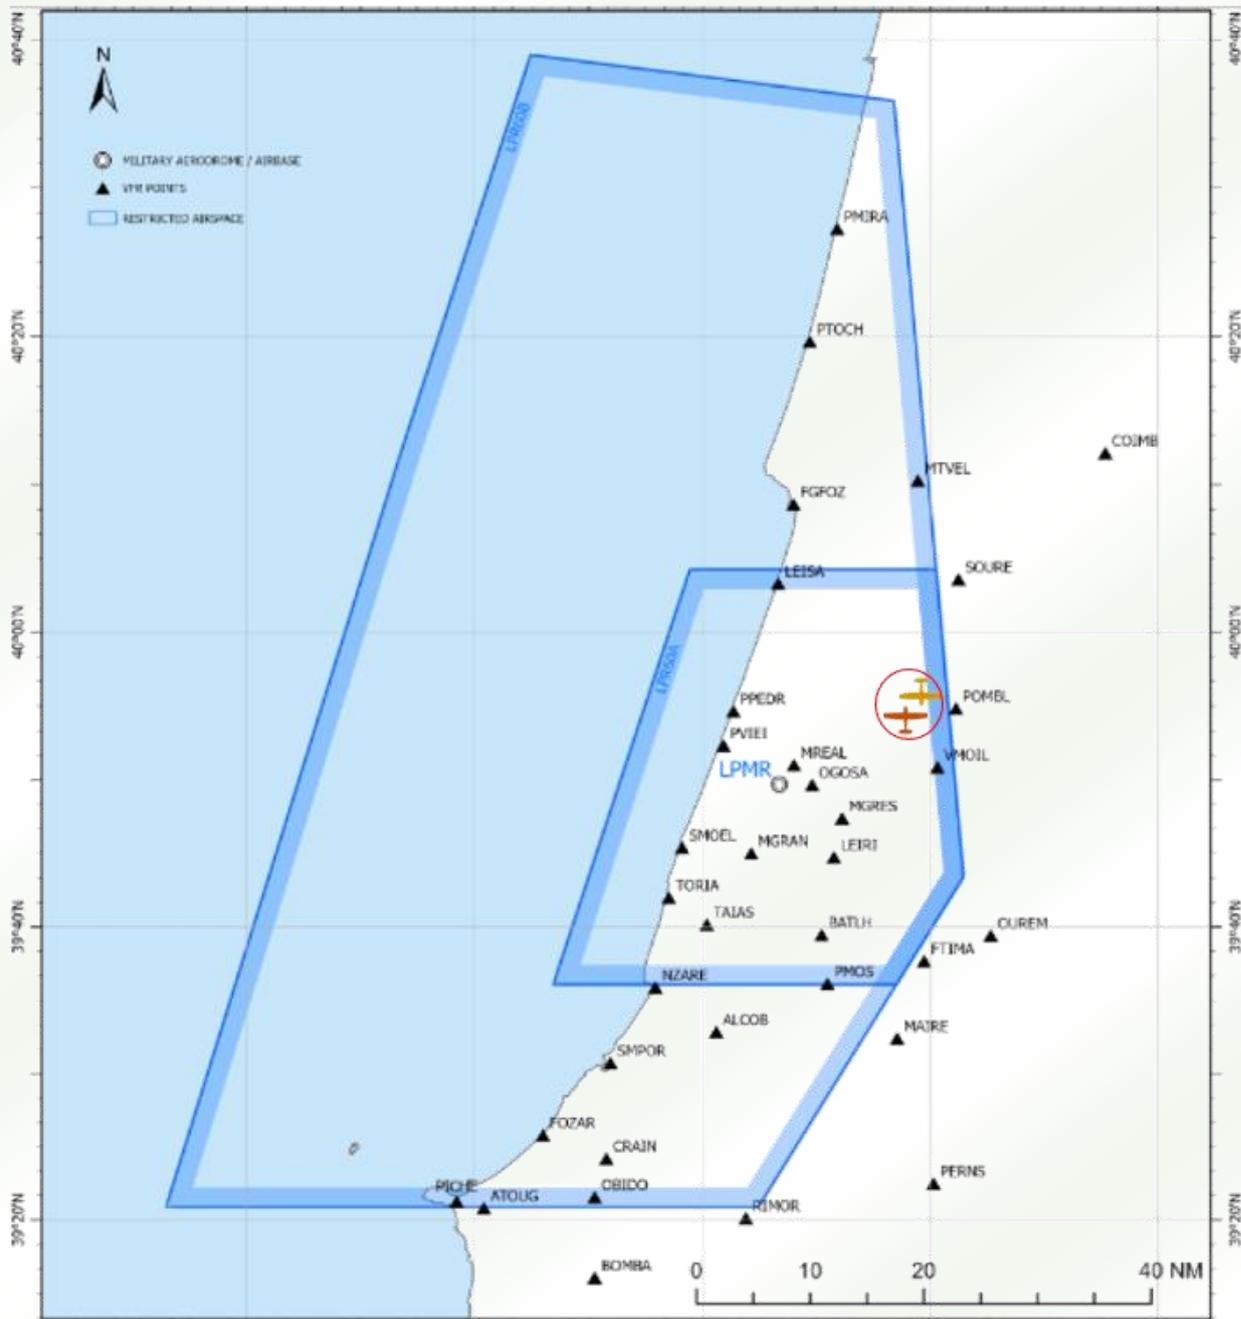
Carta VFR R70A e R70B com identificação do conflito do evento || R70A and R70B VFR chart with indication of the conflict event

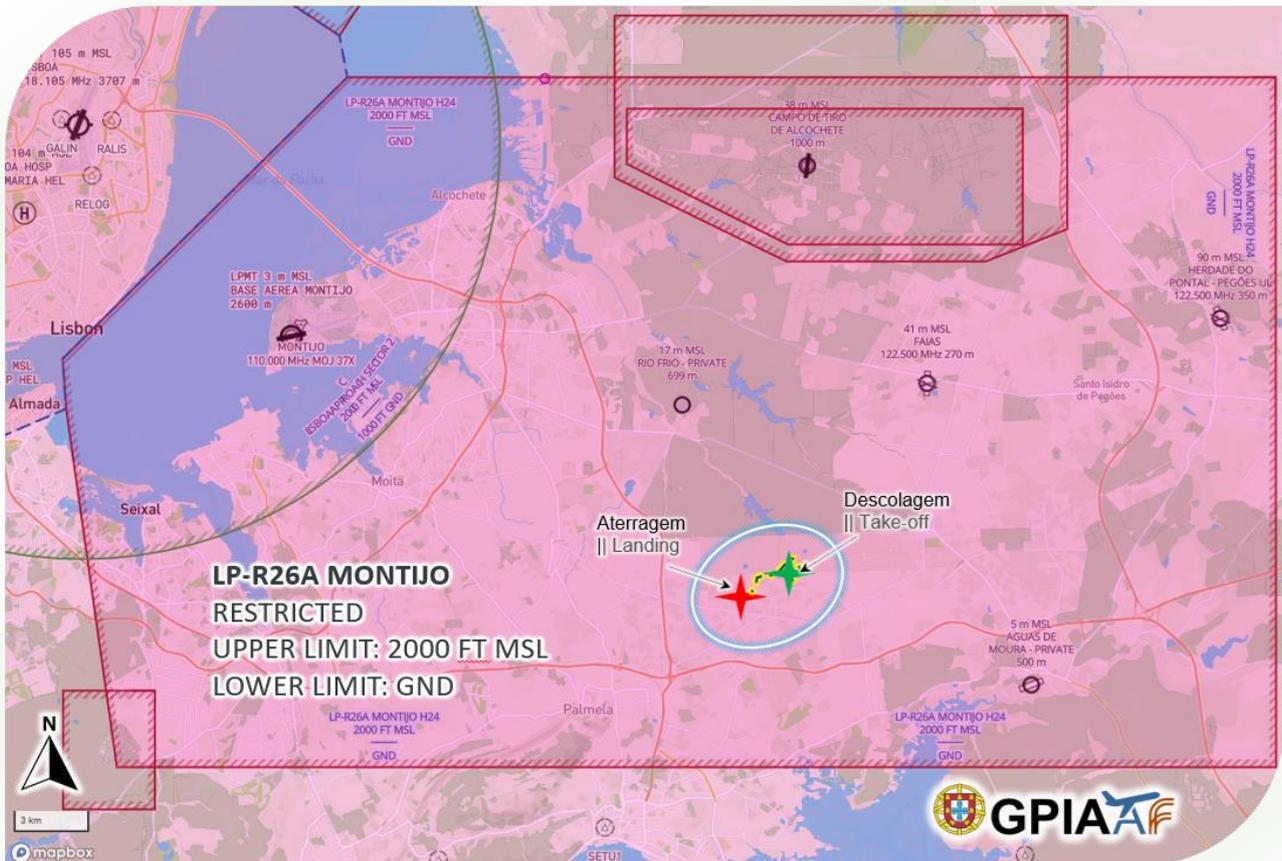
The flight took place within the restricted area of Montijo Air Base (LP-R26A MONTIJO) where flights up to 2000 feet of altitude are not permitted without proper authorization. There is no record of request or authorization to perform the event flights.

Limitações do espaço aéreo || Airspace limitations

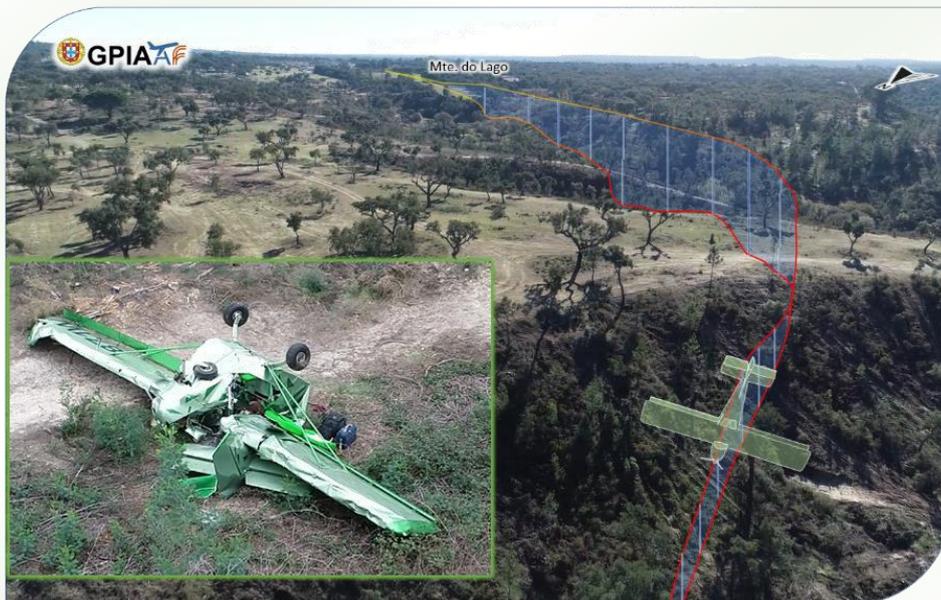
Trajetória estimada da aeronave e localização do acidente || Estimated aircraft trajectory and accident location

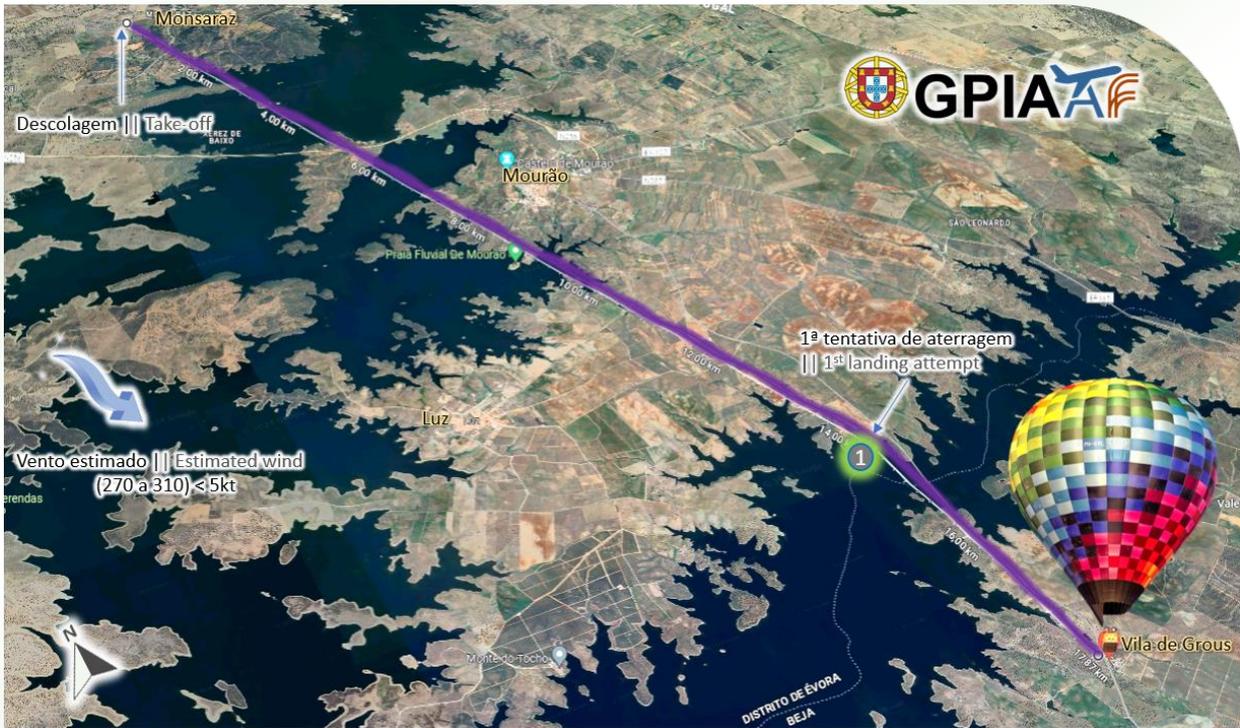
The passenger who got out of the balloon will have tried to swim to the shore, to the point initially planned for landing (northern bank). A witness claims to have seen the passenger swim backstroke to near the shore.

Trajetória estimada do voo do balão || Balloon's estimated flight trajectory
