Gabinete de Prevenção e Investigação de Acidentes
com Aeronaves e de Acidentes Ferroviários
*Office for the Prevention and Investigation of Accidents
in Civil Aviation and Rail (SIA/NIB PT)*

CIVIL AVIATION

Quarterly Bulletin Publication

01/2025

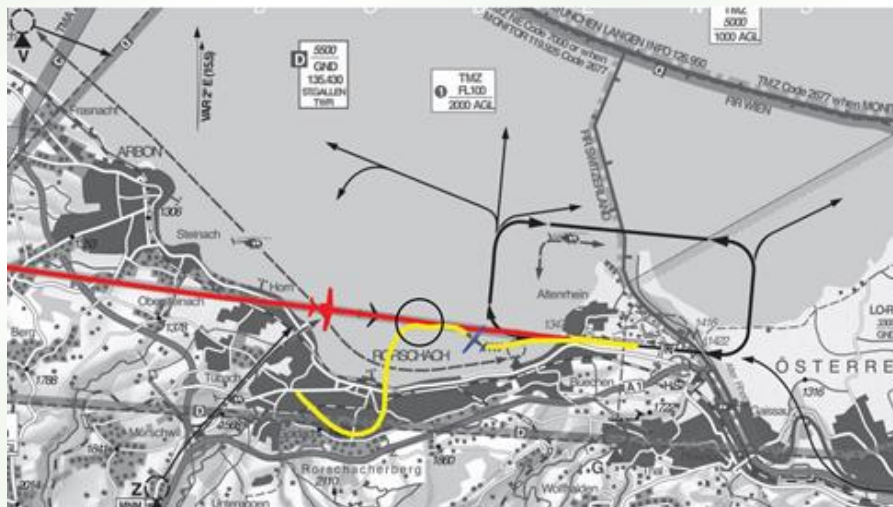
The event was investigated by the Swiss Transportation Safety Investigation Board (STSB).

The report states that on the operating procedures used in LSZR contributed to the serious incident and therefore represent a shortcoming in safety.

Trajatórias das aeronaves
